VISTORIA CAUTELAR

Super Visão Vistorias Automotivas

NO. LAUDO:	[redacted]
DATA DE VISTORIA:	07/11/2026 09:51
UNIDADE:	MOOCA
PRESTADOR DE SERVIÇO:	SILVECAR VISTORIA VEICULAR LTDA - ME
CNPJ:	09134397000189
CLIENTE CONTRATANTE:	GREEN BAY CAR

MARCA:	MINI COOPER
MODELO:	I/MINI CYMAN
COR:	VERMELHA
ANO FABRICAÇÃO:	2021
ANO MODELO:	2022
PLACA:	[redacted]
RENAVAM:	
KM:	48762
COMBUSTÍVEL:	GASOLINAELETRICO

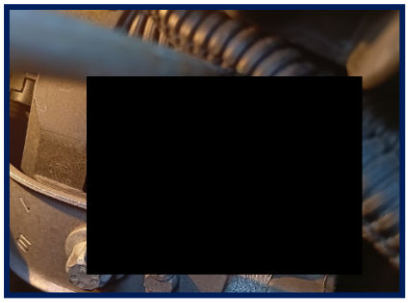
Motor

DENTRO DOS PADRÕES HABITUAIS DO FABRICANTE
COINCIDE PARCIALMENTE COM A BIN, PODENDO SER EXIGIDO REGULARIZAÇÃO PELO ÓRGÃO COMPETENTE

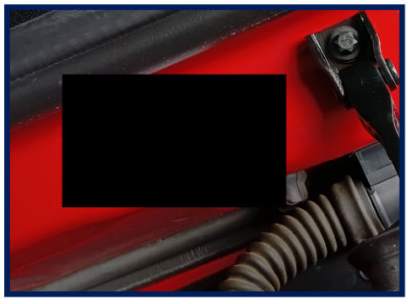
Foto eta coluna

ETA MOTOR :	ETA DENTRO DOS PADRÕES / NUMERAÇÃO COINCIDE COM O CHASSI
ETA BATENTE DA PORTA :	ETA DENTRO DOS PADRÕES / NUMERAÇÃO COINCIDE COM O CHASSI
ETA ASSOALHO :	NÃO OBRIGATÓRIO
PLAQUETA ANO FABRICAÇÃO :	PLAQUETA OK (NACIONAIS E IMPORT. APÓS 1999)
