VISTORIA CAUTELAR

Super Visão Vistorias Automotivas

NO. LAUDO:	[redacted]
DATA DE VISTORIA:	06/11/2026 18:28
UNIDADE:	VILA PRUDENTE
PRESTADOR DE SERVIÇO:	KOIKE E MATSUMURA PERICIAS E VISTORIAS S/S LTDA -ME
CNPJ:	08627443000119
CLIENTE CONTRATANTE:	2M MOTORS

MARCA:	JEEP
MODELO:	COMMANDER LIM TD380
COR:	PRATA
ANO FABRICAÇÃO:	2022
ANO MODELO:	2023
PLACA:	[redacted]
RENAVAM:	
KM:	63597
COMBUSTÍVEL:	DIESEL

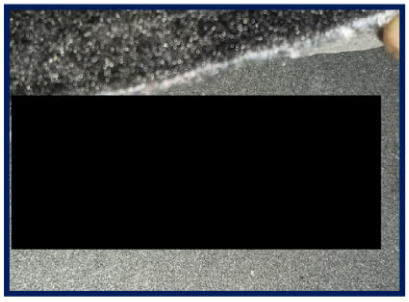
Chassi

NUMERAÇÃO IDENTIFICADORA :	DENTRO DOS PADRÕES HABITUAIS DO FABRICANTE
CHAPA SUPORTE :	REGIÃO ÍNTEGRA
