3ª VISÃO
Perícias e Vistorias Automotivas

LAUDO DE VISTORIA CAUTELAR

MMC/ECLIPSE CR HPES

2022/ 2023 - PRETA - GASOLINA

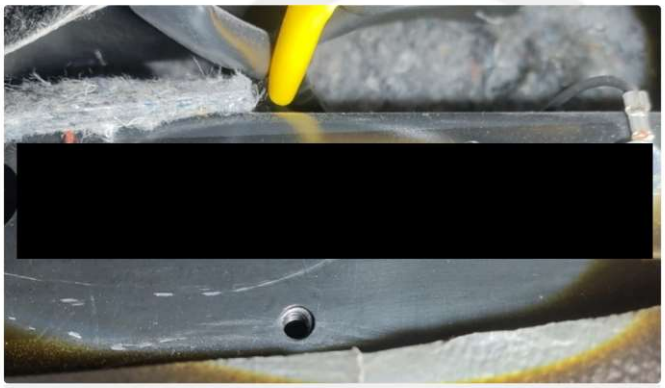
Gravação do Chassi

018 - Gravação identificadora sem vestígios aparentes de adulteração.

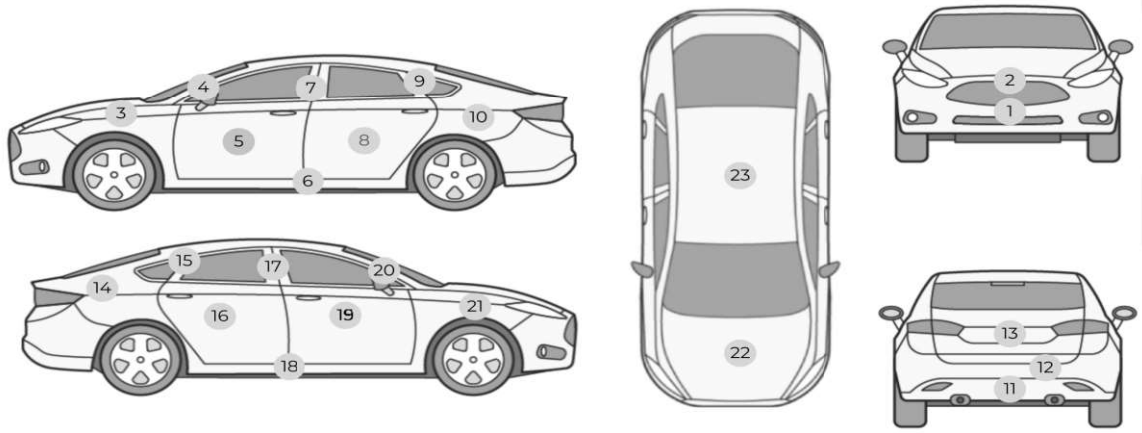
AVALIAÇÃO DE PINTURA

1 - Envolvente/para choque dianteiro	Original
2 - Painel frontal	Original
3 - Para lama dianteiro esquerdo	Original
4 - Coluna dianteira esquerda	Original
5 - Porta dianteira esquerda	Original
6 - Caixa de ar/soleira esquerda	Original
7 - Coluna média/central esquerda	Original
8 - Porta traseira esquerda	Repintada
9 - Coluna traseira esquerda	Original
10 - Para lama/folha lateral traseira esquerda	Repintada
11 - Envolvente/para choque traseiro/painel traseiro	Original
12 - Painel traseiro	Original
13 - Capô/tampa do porta malas/caçamba	Repintada
14 - Para lama/folha lateral traseira direita	Original
15 - Coluna traseira direita	Original
16 - Porta traseira direita	Original
17 - Coluna média/central direita	Original
18 - Caixa de ar/soleira direita	Original
19 - Porta dianteira direita	Original
20 - Coluna dianteira direita	Original
21 - Para lama dianteiro direito	Original
22 - Capô/tampa do compartimento do motor	Original

23 - Teto/Painel traseiro	Original

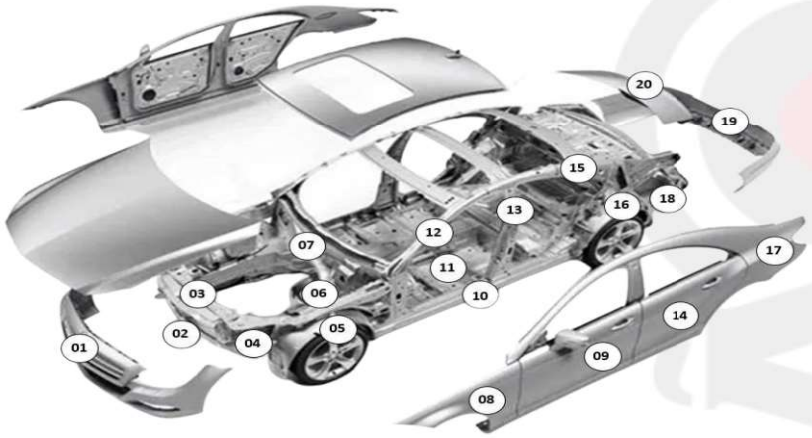
AVALIAÇÃO ESTRUTURAL

1 - Envolvente/para choque dianteiro	Original
2 - Alma para choque diant/painel front infe/crashbox	Original
3 - Painel frontal superior	Original
4 - longarina dianteira inferior/superior esquerda	Original
5 - Caixa de roda dianteira esquerda	Original
6 - Torre do amortecedor dianteiro esquerdo	Original
7 - Painel corta fogo	Original
8 - Para lama/folha lateral dianteira esquerda	Original
9 - Porta dianteira esquerda	Original
10 - Caixa de ar/soleira esquerda	Original
11 - Assoalho do habitáculo lado esquerdo	Original
12 - Coluna dianteira esquerda	Original
13 - Coluna média/central esquerda	Original
14 - Porta traseira esquerda	Original
15 - Coluna traseira esquerda	Original
16 - Caixa de roda traseira esquerda	Original
17 - Folha lateral traseira esquerda	Original
18 - Longarina traseira esquerda	Original
19 - Envolvente/para choque traseiro	Original
20 - Capô/tampa do porta malas/caçamba/painel traseiro	Original

21 - Painel traseiro	Original
22 - Alma do para choque traseiro	Original
23 - Assoalho do porta malas/caçamba	Original
24 - Longarina traseira direita	Original
25 - Caixa de roda traseira direita	Original
26 - Folha lateral traseira direita	Original
27 - Porta traseira direita	Original
28 - Coluna traseira direita	Original
29 - Porta dianteira direita	Original
30 - Coluna média/central direita	Original
31 - Assoalho do habitáculo lado direito	Original
32 - Caixa de ar/soleira direita	Original
33 - Coluna dianteira direita	Original
34 - Para lama/folha lateral dianteira direita	Original
35 - Caixa de roda dianteira direita	Original
36 - Torre do amortecedor dianteiro direito	Original
37 - longarina dianteira inferior/superior direita	Original
38 - Capô/tampa do compartimento do motor	Original
39 - Folha do teto/painel traseiro	Original
40 - Estrutura do teto	Original
