LAUDO DE VISTORIA CAUTELAR

I/AUDI Q3 2.0 TFSI/I/AUDI Q3 2.0 TFSI
2022/ 2022 - PRETA - GASOLINA

APROVADO

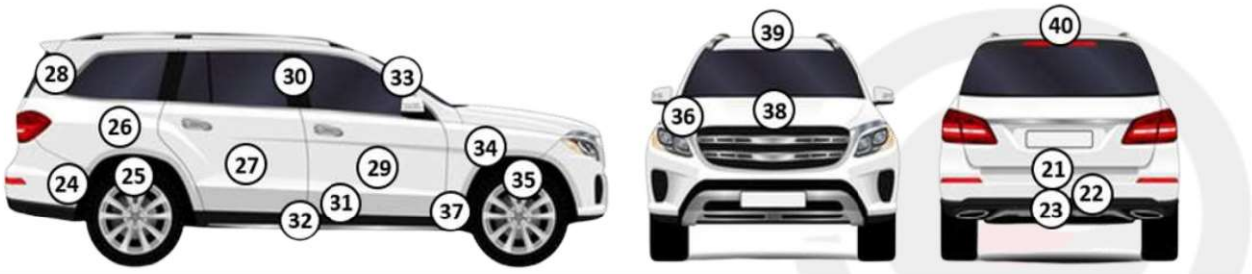
AVALIAÇÃO ESTRUTURAL

1 - Envolvente/para choque dianteiro	Original
2 - Alma para choque diant/painel front infe/crashbox	Original
3 - Painel frontal superior	Original
4 - longarina dianteira inferior/superior esquerda	Original
5 - Caixa de roda dianteira esquerda	Original
6 - Torre do amortecedor dianteiro esquerdo	Original
7 - Painel corta fogo	Original
8 - Para lama/folha lateral dianteira esquerda	Original
9 - Porta dianteira esquerda	Original
10 - Caixa de ar/soleira esquerda	Original
11 - Assoalho do habitáculo lado esquerdo	Original
12 - Coluna dianteira esquerda	Original
13 - Coluna média/central esquerda	Original
14 - Porta traseira esquerda	Original
15 - Coluna traseira esquerda	Original
16 - Caixa de roda traseira esquerda	Original
17 - Folha lateral traseira esquerda	Original
18 - Longarina traseira esquerda	Original
19 - Envolvente/para choque traseiro	Original
20 - Capô/tampa do porta malas/caçamba/painel traseiro	Original

21 - Painel traseiro	Original
22 - Alma do para choque traseiro	Original
23 - Assoalho do porta malas/caçamba	Original
24 - Longarina traseira direita	Original
25 - Caixa de roda traseira direita	Original
26 - Folha lateral traseira direita	Original
27 - Porta traseira direita	Original
28 - Coluna traseira direita	Original
29 - Porta dianteira direita	Original
30 - Coluna média/central direita	Original
31 - Assoalho do habitáculo lado direito	Original
32 - Caixa de ar/soleira direita	Original
33 - Coluna dianteira direita	Original
34 - Para lama/folha lateral dianteira direita	Original
35 - Caixa de roda dianteira direita	Original
36 - Torre do amortecedor dianteiro direito	Original
37 - longarina dianteira inferior/superior direita	Original
38 - Capô/tampa do compartimento do motor	Original
39 - Folha do teto/painel traseiro	Original
40 - Estrutura do teto	Original
