3ª VISÃO
Perícias e Vistorias Automotivas

LAUDO DE VISTORIA CAUTELAR

CHEV/ONIX PLUS 10TAT LT1
2025/ 2025 - PRATA - ALCOOL/GASOLINA

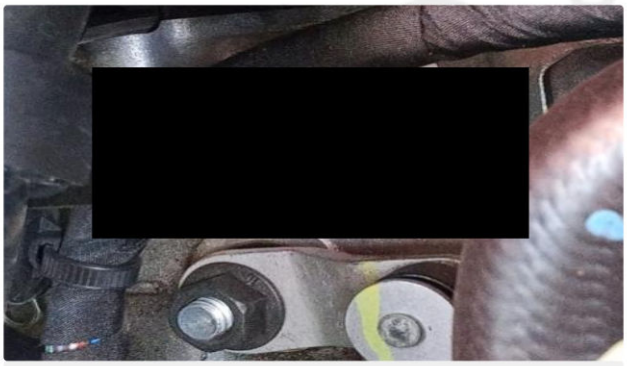
Gravação do Chassi

018 - Gravação identificadora sem vestígios aparentes de adulteração.
