VISTORIA CAUTELAR AUTOCHECAR

Placa: [redacted]	Cor: **BRANCA**	Ano de fabricação: **2015**	Data da vistoria: **28/10/2026**	
		UF: **MG**	Capacidade:	Ano do modelo: **2016**	Fabricante: **I**
Modelo: **PORSCHE CAYENNE GTS**	Combustível: **GASOLINA**	Km: **89349**	Renavam: [redacted]	Câmbio:	Motor: [redacted]
Chassi: [redacted]	Vistoriador:			Unidade: **BELO HORIZONTE**

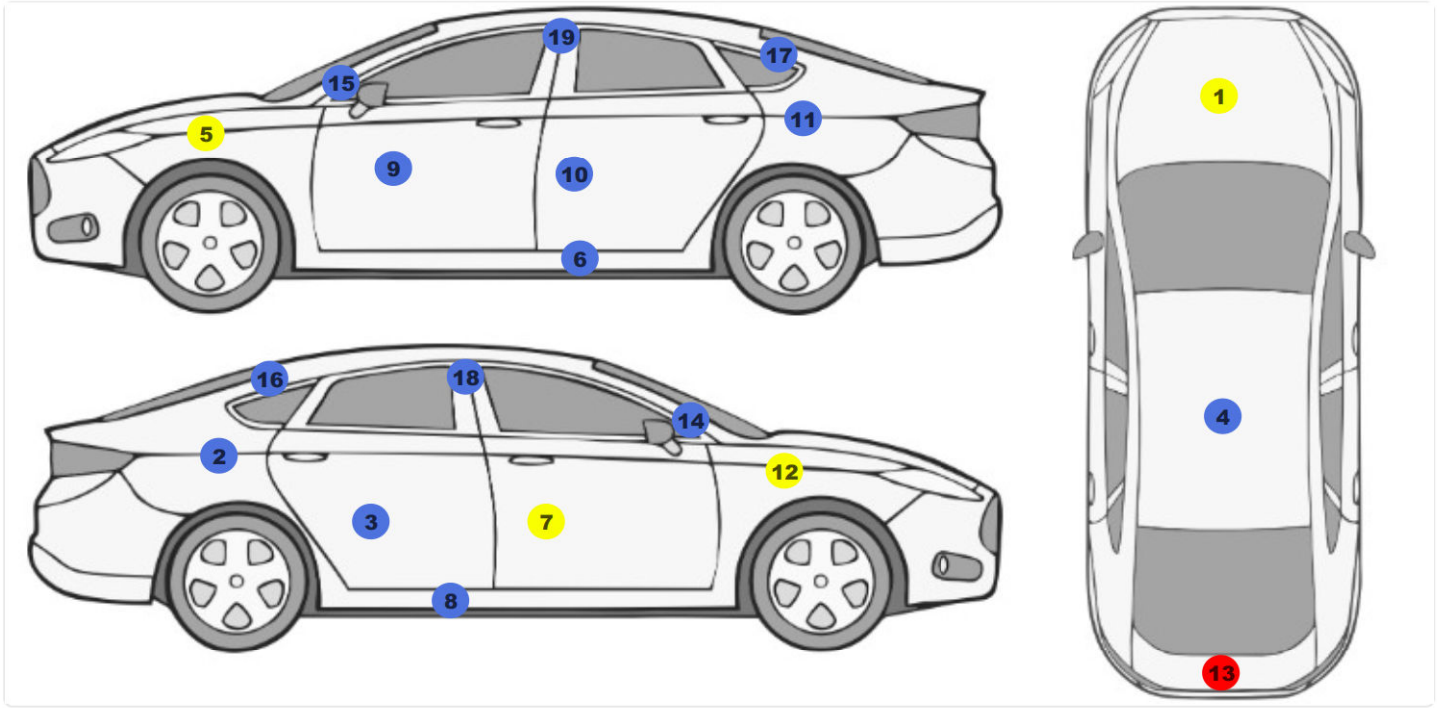
Frente

Pintura (19 itens verificados)

- Capô
- Lateral Traseira Direita
- Porta Traseira Direita
- Teto
- Para-Lama Dianteiro Esquerdo
- Caixa De Ar Esq.
- Porta Dianteira Direita

Estrutura (25 itens verificados)

- Torre Do Amortecedor Direita
- Torre Do Amortecedor Direita
- Torre Do Amortecedor Esquerda
- Torre Do Amortecedor Esquerda
- Longarina Direita
- Caixa De Roda Dianteira Direita
- Longarina Esquerda
