VISTORIA CAUTELAR AUTOCHECAR

Placa: [redacted]
Cor: **CINZA**
Ano de fabricação: **2019**
Data da vistoria: **30/10/2026**
UF: **MG**
Capacidade:
Ano do modelo: **2020**
Fabricante: **I**
Modelo: **BMW X3 M COMPETITION**
Combustível: **GASOLINA**
Km: **39873**
Renavam: [redacted]
Câmbio:
Motor: [redacted]
Chassi: [redacted]
Vistoriador:
Unidade: **BELO HORIZONTE**

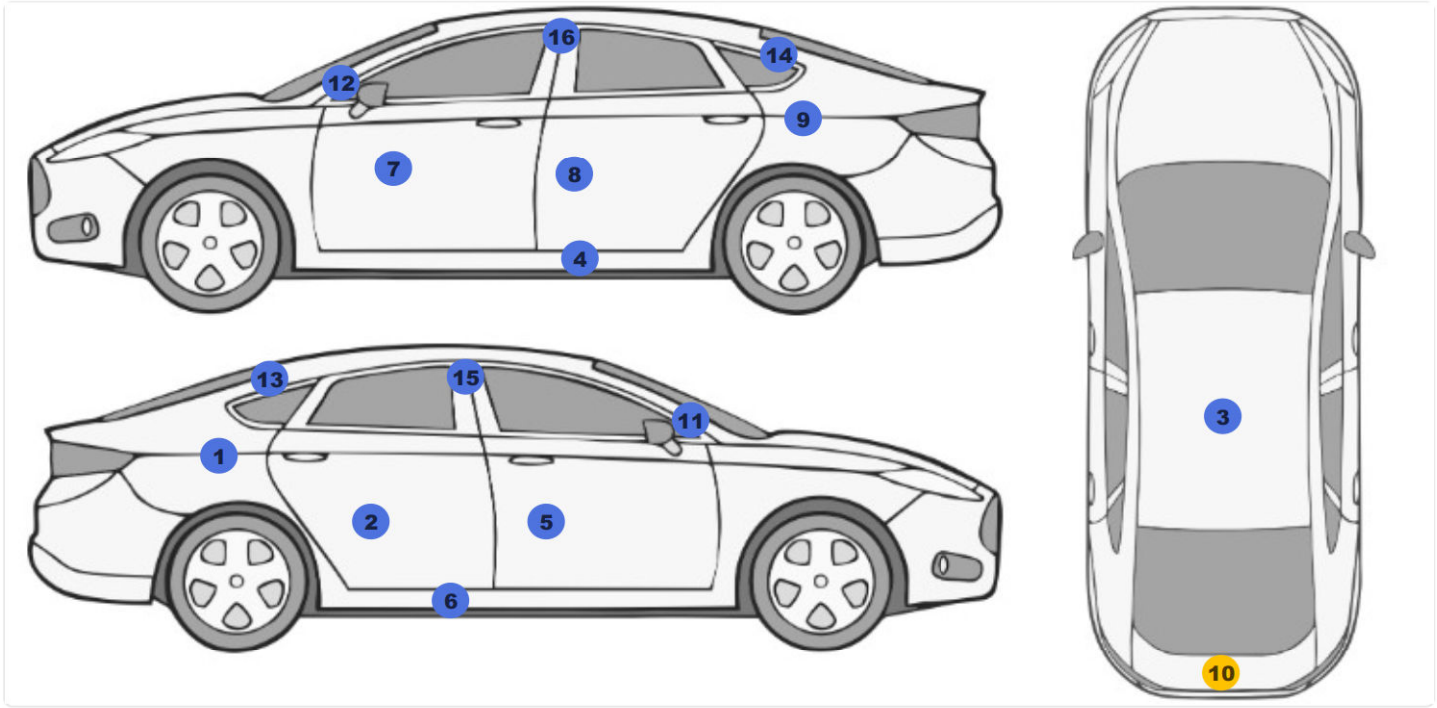
Conclusão gráfica

Pintura (16 itens verificados)

- Lateral Traseira Direita
- Porta Traseira Direita
- Teto
- Caixa De Ar Esq.
- Porta Dianteira Direita
- Caixa De Ar Direita
- Porta Dianteira Esquerda

Estrutura (25 itens verificados)

- Torre Do Amortecedor Direita
- Torre Do Amortecedor Direita
- Torre Do Amortecedor Esquerda
- Torre Do Amortecedor Esquerda
- Longarina Direita
- Caixa De Roda Dianteira Direita
- Longarina Esquerda

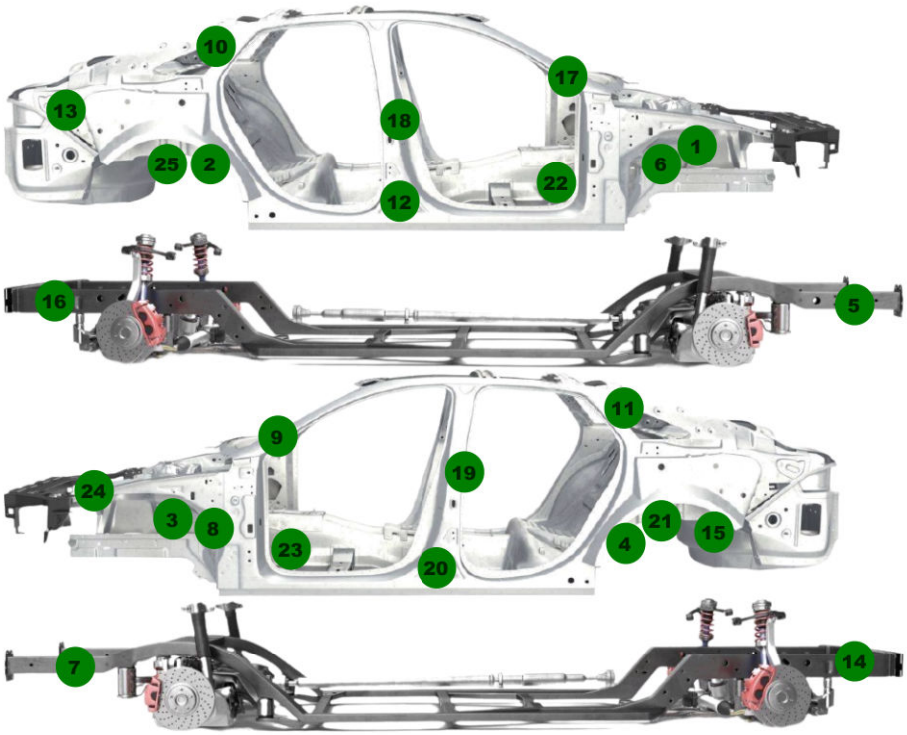
Análise e Originalidade de Estrutura e Agregados

Peça	Análise	Peça	Análise
1 - Torre de amortecedor diant. Direito	CONFORME	2 - Torre de amortecedor tras. Direito	CONFORME
3 - Torre de amortecedor diant. Esquerdo	CONFORME	4 - Torre do amortecedor tras. Esquerdo	CONFORME
5 - Longarina dianteira direita	CONFORME	6 - Caixa de Roda Dianteira Direita	CONFORME
7 - Longarina dianteira esquerda	CONFORME	8 - Caixa de Roda Dianteira Esquerda	CONFORME
9 - Coluna Dianteira Esquerda	CONFORME	10 - Coluna Traseira Direita	CONFORME
11 - Coluna Traseira Esquerda	CONFORME	12 - Caixa de Ar Direito	CONFORME
13 - Painel traseiro	CONFORME	14 - Longarina traseira esquerda	CONFORME
15 - Caixa de Roda Traseira Esquerda	CONFORME	16 - Longarina traseira direita	CONFORME
17 - Coluna Dianteira Direita	CONFORME	18 - Coluna central direita	CONFORME
19 - Coluna central esquerda	CONFORME	20 - Caixa de Ar Esquerdo	CONFORME
21 - Caixa de estepe	CONFORME	22 - Assoalho Direito	CONFORME

23 - Assoalho Esquerdo	CONFORME	24 - Painel frontal superior	CONFORME
25 - Caixa de Roda Traseira Direita	CONFORME

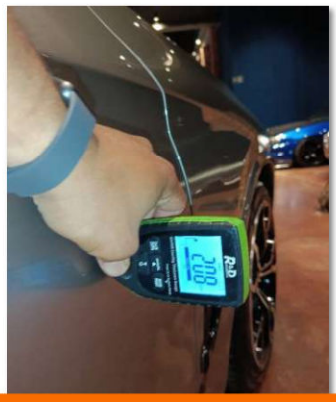
ANALISE PINTURA PARALAMA DIANTEIRO DIREITO

POSSUI APLICAÇÃO DE PELÍCULA PPF, NÃO SENDO POSSÍVEL AVALIAR PINTURA.
