VISTORIA CAUTELAR AUTOCHECAR

Placa: [redacted]
Cor: **CINZA**
Ano de fabricação: **2020**
Data da vistoria: **28/09/2026**
UF: **MG**
Capacidade:
Ano do modelo: **2021**
Fabricante: **I AUDI**
Modelo: **AUDI RSQ3 25TFSI**
Combustível: **GASOLINA**
Km: **27485**
Renavam: [redacted]
Câmbio:
Motor: [redacted]
Chassi: [redacted]
Vistoriador:
Unidade: **BELO HORIZONTE**

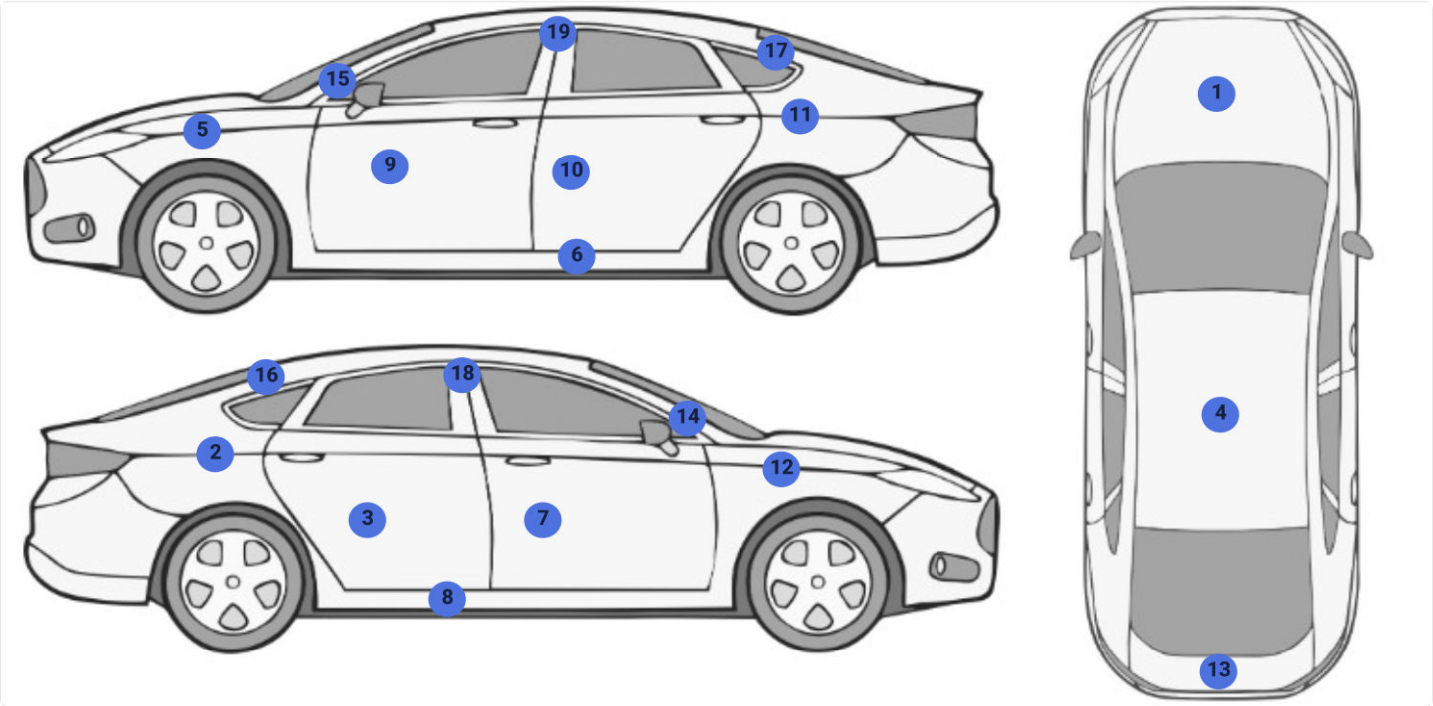
Análise e Originalidade de Pintura

- Capô
- Lateral Traseira Direita
- Porta Traseira Direita
- Teto
- Para-Lama Dianteiro Esquerdo
- Caixa De Ar Esq.
- Porta Dianteira Direita

Peça	Espessura (µ) Mín/Max	Análise	Peça	Espessura (µ) Mín/Max	Análise
1 - Capô			2 - Lateral Traseira Direita		
3 - Porta Traseira Direita			4 - Teto		
5 - Paralama Dianteiro Esquerdo			6 - Caixa De Ar Esquerdo		
7 - Porta Dianteira Direita			8 - Caixa De Ar Direito		
9 - Porta Dianteira Esquerda			10 - Porta Traseira Esquerda		
11 - Lateral Traseira Esquerda			12 - Paralama Dianteiro Direito		
13 - Tampa Do Porta Malas			14 - Coluna Dianteira Direita		
15 - Coluna Dianteira Esquerda			16 - Coluna Traseira Direita		
17 - Coluna Traseira Esquerda			18 - Coluna Central Direita		
19 - Coluna Central Esquerda

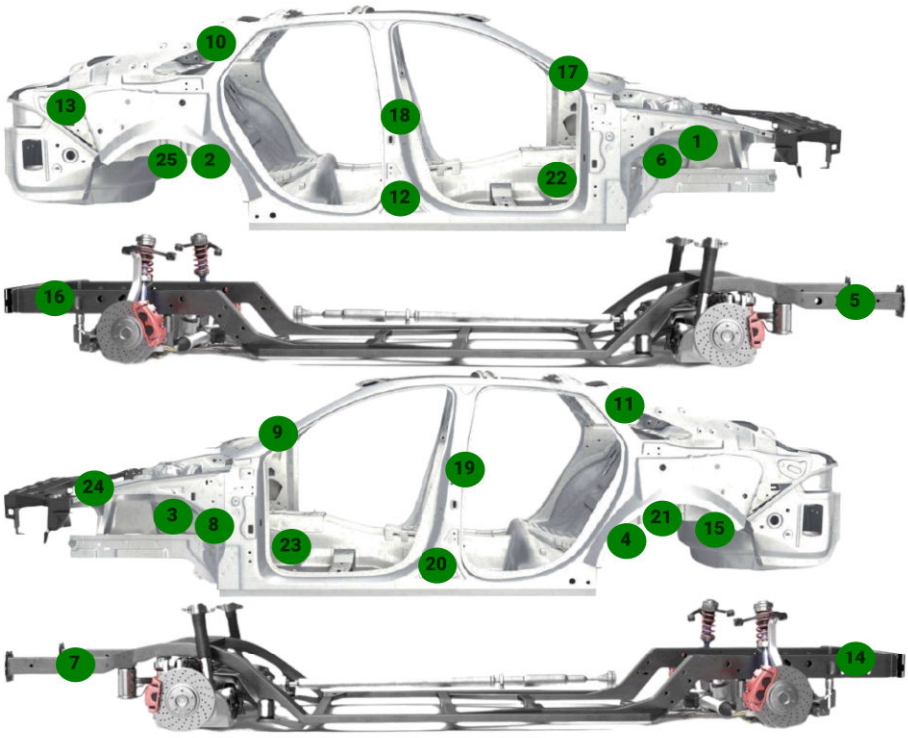
Análise e Originalidade de Estrutura e Agregados

Peça	Análise	Peça	Análise
1 - Torre de amortecedor diant. Direito	CONFORME	2 - Torre de amortecedor tras. Direito	CONFORME
3 - Torre de amortecedor diant. Esquerdo	CONFORME	4 - Torre do amortecedor tras. Esquerdo	CONFORME
5 - Longarina dianteira direita	CONFORME	6 - Caixa de Roda Dianteira Direita	CONFORME
7 - Longarina dianteira esquerda	CONFORME	8 - Caixa de Roda Dianteira Esquerda	CONFORME
9 - Coluna Dianteira Esquerda	CONFORME	10 - Coluna Traseira Direita	CONFORME
11 - Coluna Traseira Esquerda	CONFORME	12 - Caixa de Ar Direito	CONFORME
13 - Painel traseiro	CONFORME	14 - Longarina traseira esquerda	CONFORME
15 - Caixa de Roda Traseira Esquerda	CONFORME	16 - Longarina traseira direita	CONFORME
17 - Coluna Dianteira Direita	CONFORME	18 - Coluna central direita	CONFORME
19 - Coluna central esquerda	CONFORME	20 - Caixa de Ar Esquerdo	CONFORME
21 - Caixa de estepe	CONFORME	22 - Assoalho Direito	CONFORME

23 - Assoalho Esquerdo	CONFORME	24 - Painel frontal superior	CONFORME
25 - Caixa de Roda Traseira Direita	CONFORME
