VISTORIA CAUTELAR

Super Visão Vistorias Automotivas

NO. LAUDO:	[redacted]
DATA DE VISTORIA:	07/10/2026 12:20
UNIDADE:	TARUMÃ PR
PRESTADOR DE SERVIÇO:	TARUMA VISTORIA VEICULAR LTDA
CNPJ:	40473614000105
CLIENTE CONTRATANTE:	BERARDI MOTORS

MARCA:	PEUGEOT
MODELO:	PEUGEOT 208 STYLE MT
COR:	PRETA
ANO FABRICAÇÃO:	2024
ANO MODELO:	2024
PLACA:	[redacted]
RENAVAM:	
KM:	43174
COMBUSTÍVEL:	FLEX

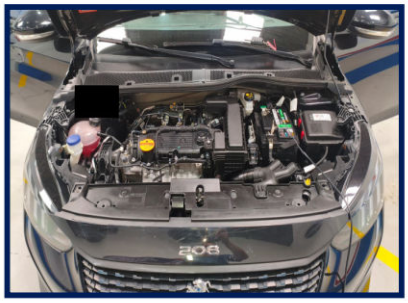
Motor

DENTRO DOS PADRÕES HABITUAIS DO FABRICANTE
É A MESMA QUE CONSTA NA BIN OU CRLV

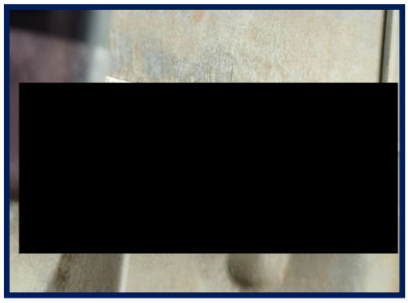
Câmbio

DENTRO DOS PADRÕES HABITUAIS DO FABRICANTE
NÃO POSSUI CADASTRO NA BIN

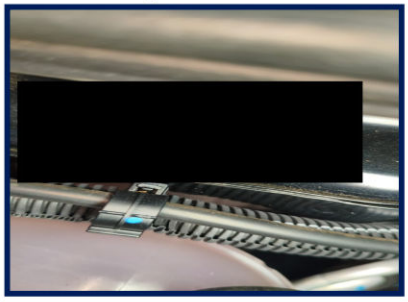
Chassi

NUMERAÇÃO IDENTIFICADORA : DENTRO DOS PADRÕES HABITUAIS DO FABRICANTE
CHAPA SUPORTE : REGIÃO ÍNTEGRA

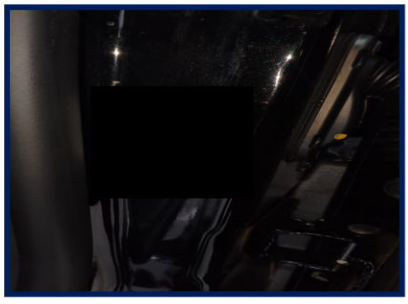
Gravação do vidro

PARABRISA : GRAVAÇÃO ORIGINAL / COINCIDE COM O CHASSI
PORTA DIANTE. ESQ. : GRAVAÇÃO ORIGINAL / COINCIDE COM O CHASSI
PORTA TRAS. ESQ / LAT TRAS. ESQ. : GRAVAÇÃO ORIGINAL / COINCIDE COM O CHASSI

VIGIA TRASEIRO. :	GRAVAÇÃO ORIGINAL / COINCIDE COM O CHASSI
PORTA TRAS. DIR / LAT TRAS. DIR. :	GRAVAÇÃO ORIGINAL / COINCIDE COM O CHASSI
PORTA DIANTE. DIR. :	GRAVAÇÃO ORIGINAL / COINCIDE COM O CHASSI
