IMIRIM - SP

APONTAMENTO
28/10/2026 15:27:25

Nº VISTORIA:	[redacted]
Nº CHASSI:	
Nº MOTOR:	
PLACA:	
MARCA:	NISSAN
MODELO:	NISSAN/VERSA 16SL CVT
KILOMETRAGEM:	
COR:	CINZA
COMBUSTÍVEL:	ALCOOL/GASOLINA
ANO FABRICAÇÃO:	2016
ANO MODELO:	2017
SITUAÇÃO CHASSI:	0

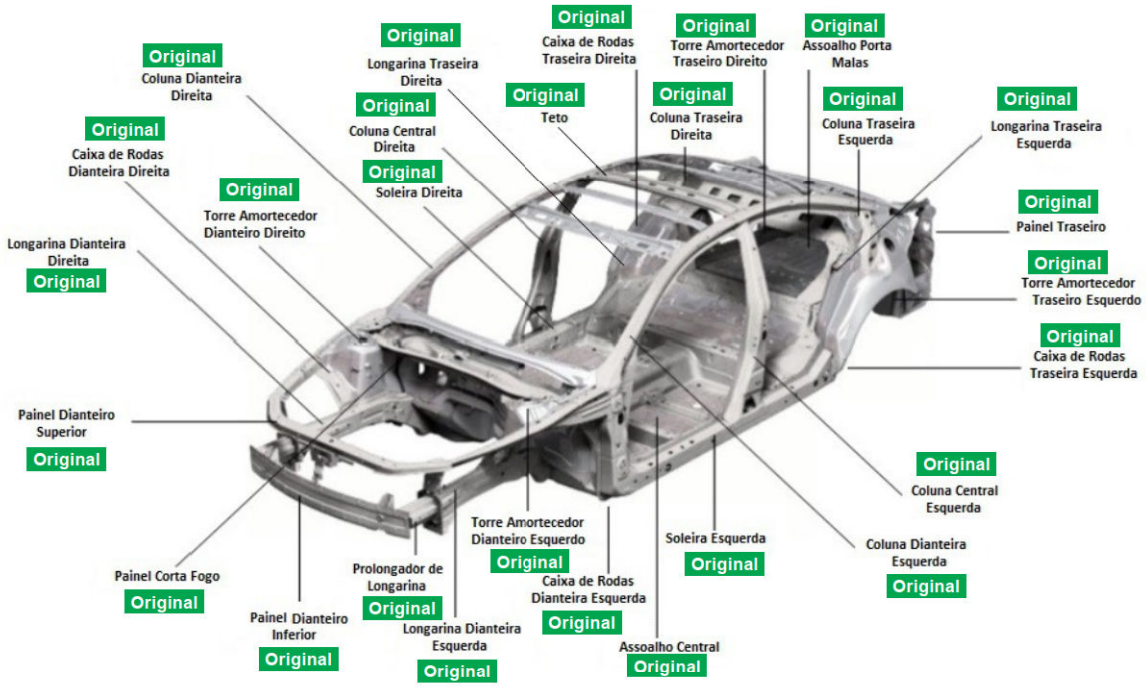
ORIGINALIDADE ESTRUTURAL

701 Possui avaria e/ou reparo que NÃO AFETA a estrutura da carroçaria que se encontra na(o):	Folha externa da lateral traseira Direita

PARTE DIANTEIRA	05-ORIGINAL/PINTURA NAO CONTRATADA PELO CLIENTE -A-
PARTE TRASEIRA	04-AVARIADO/REPARADO -R-
LADO ESQUERDO	05-ORIGINAL/PINTURA NAO CONTRATADA PELO CLIENTE -A-
LADO DIREITO	05-ORIGINAL/PINTURA NAO CONTRATADA PELO CLIENTE -A-
TETO	05-ORIGINAL/PINTURA NAO CONTRATADA PELO CLIENTE -A-
ASSOALHO	05-ORIGINAL/PINTURA NAO CONTRATADA PELO CLIENTE -A-
