AUTO PROVE VISTORIAS
CLIENTE: [redacted]
CÓDIGO: [redacted]
DATA: 14/10/2026
PERITO: [redacted]

PARECER FINAL DA VISTORIA
CONFORME
Estrutura preservada.

LAUDO CAUTELAR

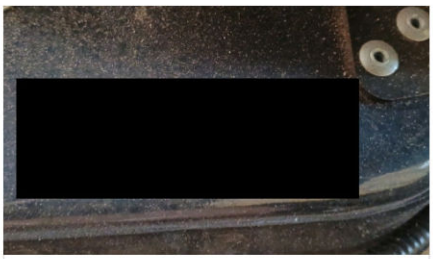
FOTO PLACA
✓ DENTRO DOS PADRÕES

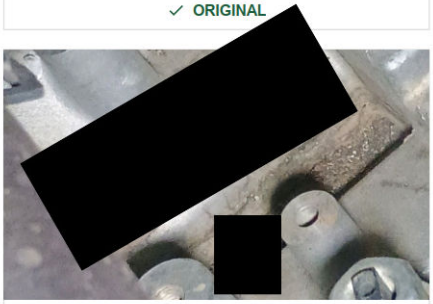
ETIQUETA VIS PORTA
✓ ORIGINAL

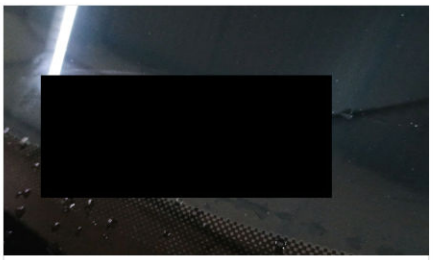
COMPARTIMENTO MOTOR
✓ ORIGINAL

CAMBIO GRAVACAO
✓ ORIGINAL

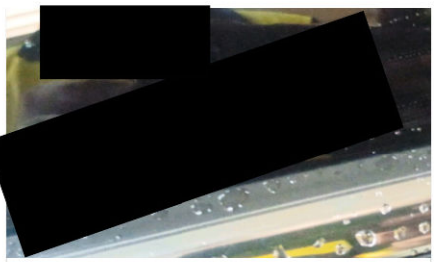
VIDRO DIANTEIRO DIREITO
✓ ORIGINAL

VIDRO DIANTEIRO ESQUERDO
✓ ORIGINAL

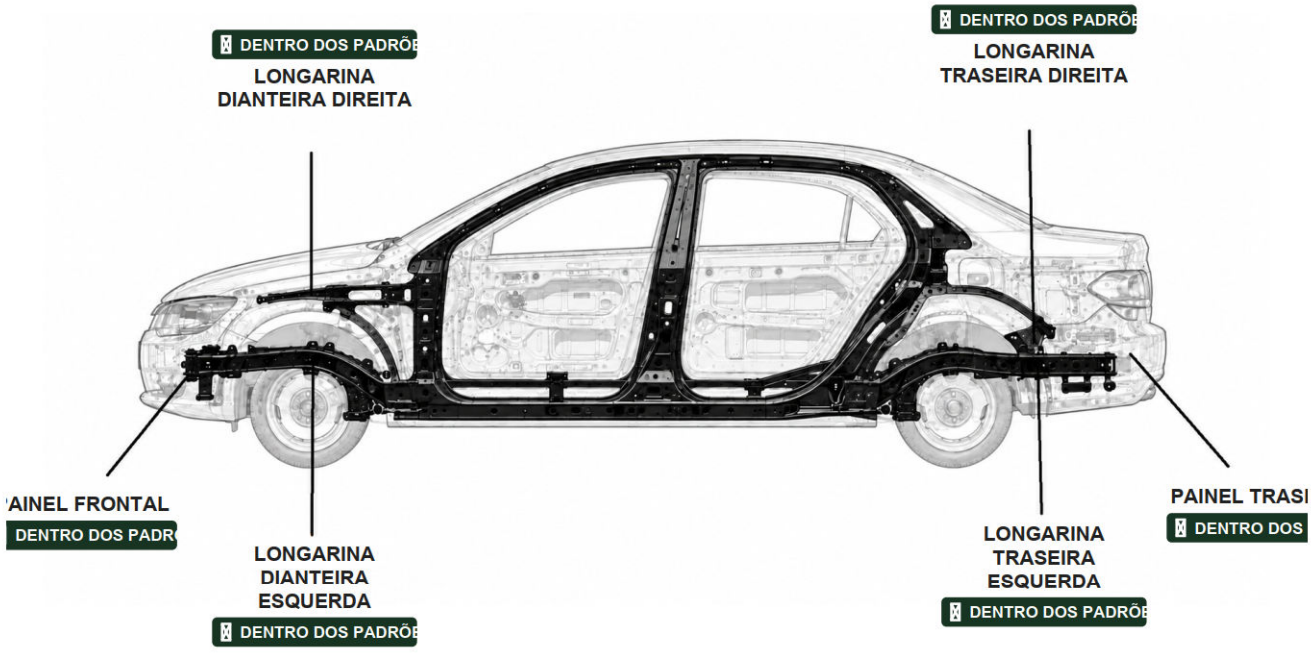
✓ ESTRUTURA	NADA CONSTA

PAINEL DIANTEIRO	DENTRO DOS PADRÕES DE FÁBRICA ✓
TORRE DO AMORTECEDOR DIREITA	DENTRO DOS PADRÕES DE FÁBRICA ✓
TORRE DO AMORTECEDOR ESQUERDA	DENTRO DOS PADRÕES DE FÁBRICA ✓
LONGARINA DIREITA	DENTRO DOS PADRÕES DE FÁBRICA ✓
CAIXA DE RODA DIANTEIRA DIREITA	OK ✓
LONGARINA ESQUERDA	DENTRO DOS PADRÕES DE FÁBRICA ✓
CAIXA DE RODA DIANTEIRA ESQUERDA	OK ✓
PAINEL CORTA-FOGO	OK ✓

COLUNA DIANTEIRA	OK ✓
COLUNA CENTRAL	OK ✓
COLUNA TRASEIRA	OK ✓
CAIXA DE AR	OK ✓

PAINEL TRASEIRO	DENTRO DOS PADRÕES DE FÁBRICA ✓
CAIXA DO ESTEPE	OK ✓
LONGARINA TRASEIRA ESQUERDA	DENTRO DOS PADRÕES DE FÁBRICA ✓
CAIXA DE RODA TRASEIRA ESQUERDA	OK ✓
LONGARINA TRASEIRA DIREITA	DENTRO DOS PADRÕES DE FÁBRICA ✓
CAIXA DE RODA TRASEIRA DIREITA	OK ✓

ASSOALHO LADO ESQUERDO	OK ✓
ASSOALHO LADO DIREITO	OK ✓
