AUTO PROVE VISTORIAS
CLIENTE: [redacted]
CÓDIGO:
DATA: 05/10/2026
PERITO: [redacted]

PARECER FINAL DA VISTORIA
CONFORME
Estrutura preservada.

Nº CHASSI: [redacted]	**MARCA / MODELO:** VW / AMAROK V6 HIGH	**ANO FABRICAÇÃO:** 2022
Nº MOTOR: [redacted]	**COR:** BRANCA	**ANO MODELO:** 2022
KM: 103450	**COMBUSTÍVEL:** DIESEL	**SITUAÇÃO CHASSI:** CIRCULAÇÃO

LAUDO CAUTELAR

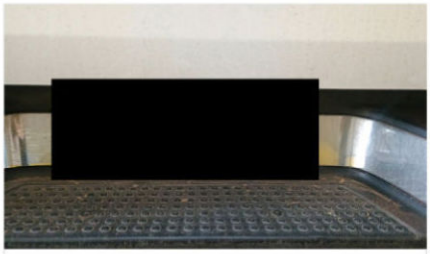
FOTO PLACA
✓ DENTRO DOS PADRÕES

PAINEL HODOMETRO
✓ DENTRO DOS PADRÕES

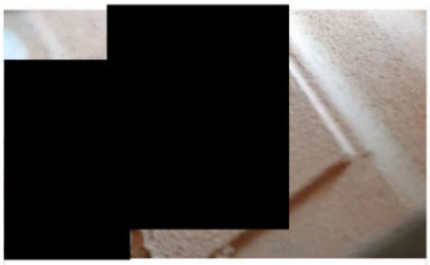
COMPARTIMENTO MOTOR
✓ ORIGINAL

CAMBIO GRAVACAO
✓ ORIGINAL

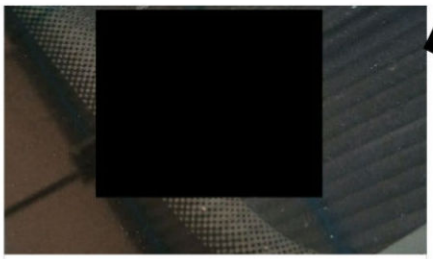
VIDRO FRONTAL
× VIDRO NÃO ORIGINAL COM GRAVAÇÃO

ITEM / COMPONENTE	STATUS / CLASSIFICAÇÃO	OBSERVAÇÃO / MOTIVO
VIDRO FRONTAL	VIDRO NÃO ORIGINAL COM GRAVAÇÃO	Apontamento registrado na inspeção visual.
MOTOR GRAVACAO	REMARCADO	Veículo examinado encontra-se com uma gravação sobre ofício no motor , já regularizado junto ao CRLV apresentado .

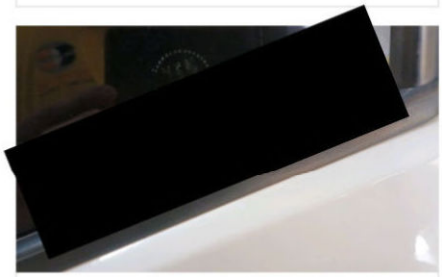
VIDRO TRASEIRO
✓ ORIGINAL

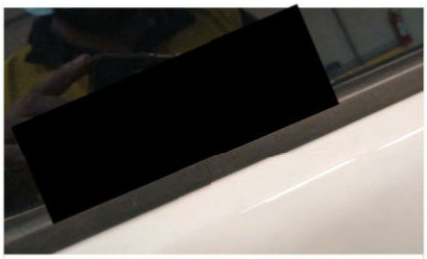
VIDRO DIANTEIRO ESQUERDO
✓ ORIGINAL

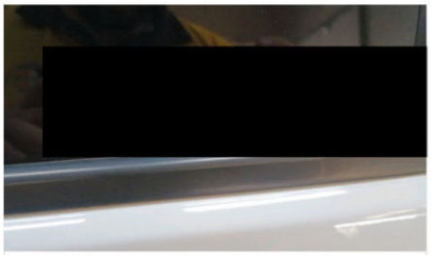
VIDRO TRASEIRO DIREITO
✓ ORIGINAL
