AUTO PROVE VISTORIAS
CLIENTE: NÃO INFORMADO
CÓDIGO: [redacted]
DATA: 23/09/2026
PERITO: VISTORIADOR

PARECER FINAL DA VISTORIA
CONFORME
ESTRUTURA PRESERVADA.

Nº CHASSI: [redacted]	**MARCA / MODELO:** BMW / X2 M35I	**ANO FABRICAÇÃO:** 2019
Nº MOTOR: [redacted]	**COR:** BRANCA	**ANO MODELO:** 2020
KM: 70204	**COMBUSTÍVEL:** GASOLINA	**SITUAÇÃO CHASSI:** CIRCULAÇÃO

LAUDO CAUTELAR

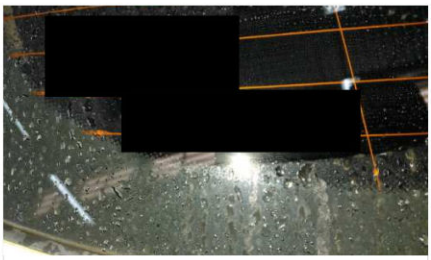
CAMBIO GRAVACAO
✓ ORIGINAL

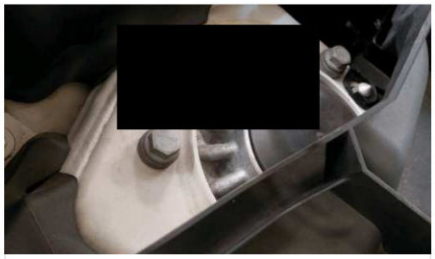
LONGARINA TRASEIRA ESQUERDA
✓ DENTRO DOS PADRÕES DE FÁBRICA

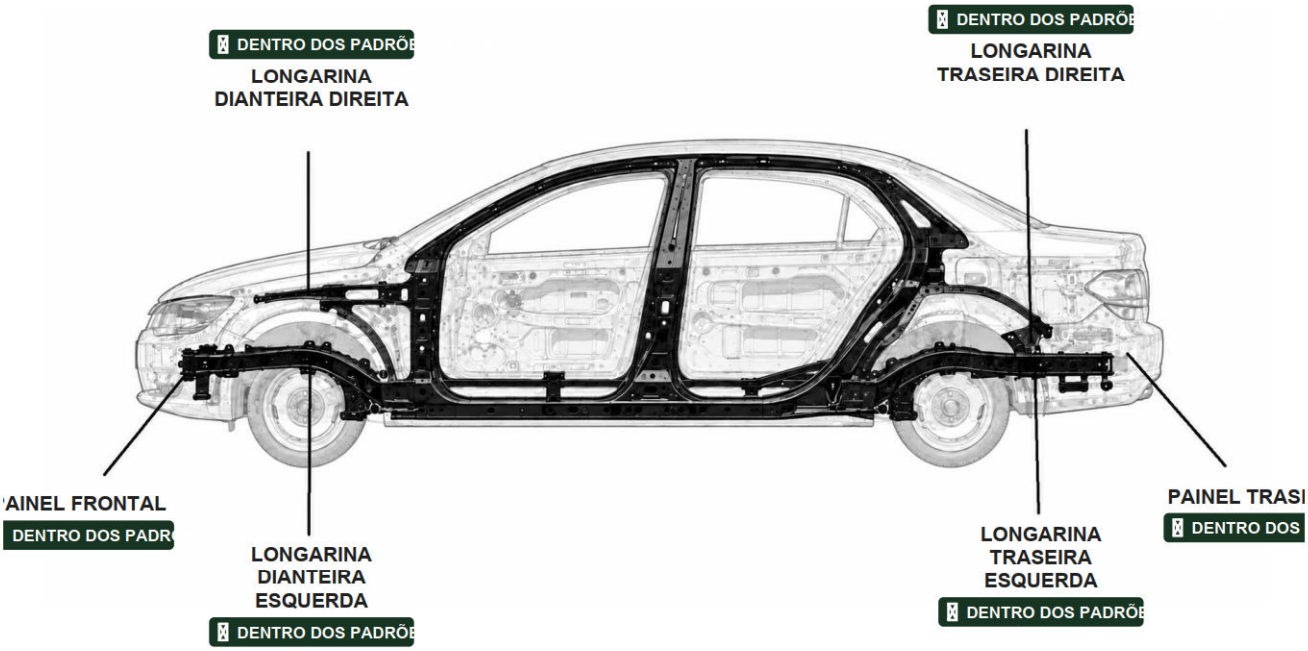
ANÁLISE ESTRUTURAL

✓ ESTRUTURA	NADA CONSTA
