PLACA: [redacted]
MODELO DO VEÍCULO: GWM HAVAL H6 GT

VISTORIA CERTICAR

APROVADO

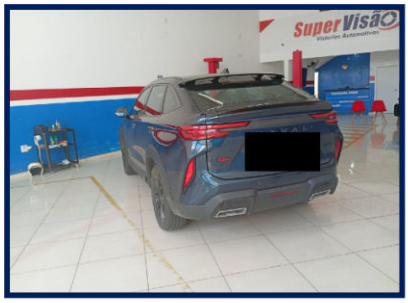
Chassi

NUMERAÇÃO IDENTIFICADORA :	DENTRO DOS PADRÕES HABITUAIS DO FABRICANTE
CHAPA SUPORTE :	REGIÃO ÍNTEGRA

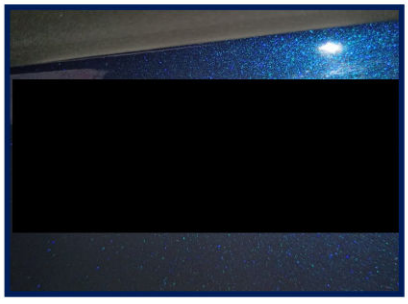
Etiqueta ETA Motor

ETA MOTOR :	ETA DENTRO DOS PADRÕES / NUMERAÇÃO COINCIDE COM O CHASSI
ETA BATENTE DA PORTA :	ETA DENTRO DOS PADRÕES / NUMERAÇÃO COINCIDE COM O CHASSI
ETA ASSOALHO :	ETA DENTRO DOS PADRÕES / NUMERAÇÃO COINCIDE COM O CHASSI
PLAQUETA ANO FABRICAÇÃO :	PLAQUETA OK (NACIONAIS E IMPORT. APÓS 1999)
