LAUDO DE VISTORIA COM TESTE DE PINTURA

Nº LAUDO:	[redacted]	**QUILOMETRAGEM:**	91119 KM
Nº CHASSI:		**COR:**	BRANCA
Nº MOTOR:		**COMBUSTIVEL:**	ALCOOL/GASOLINA
PLACA:		**ANO FABRICAÇÃO:**	2024
MARCA:	TOYOTA	**ANO MODELO:**	2024
MODELO:	YARIS SAXL15	**SITUAÇÃO CHASSI:**	EM_CIRCULACAO

CONFORME COM OBSERVAÇÃO

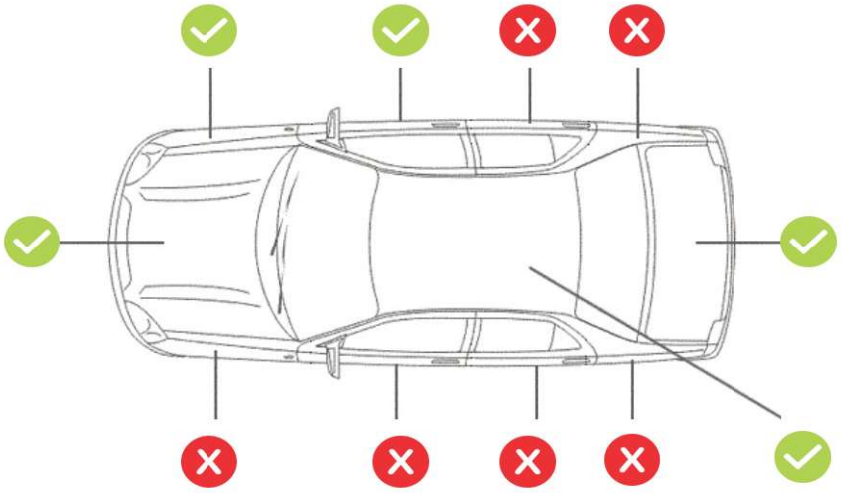
TESTE DA ESPESSURA DA CAMADA DE TINTA

PINTURA	MAIS DO QUE 50% DAS PEÇAS EM AMARELO OU VERMELHO
