VISTORIA CAUTELAR

Super Visão
Vistorias Automotivas

MARCA:	VOLKSWAGEN
MODELO:	POLO TRACK MA
COR:	PRATA
ANO FABRICAÇÃO:	2025
ANO MODELO:	2026
PLACA:	[redacted]
RENAVAM:	
KM:	36005
COMBUSTÍVEL:	FLEX

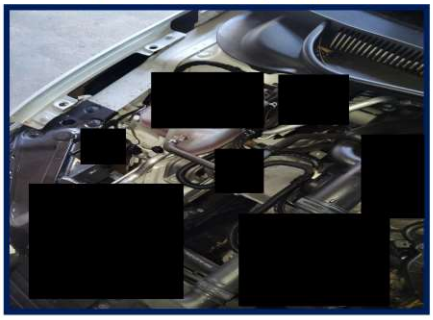
Torre amort diant/direita

LONGARINA DIANTEI. ESQ. :	SEM AVARIAS APARENTES
LONGARINA DIANTEI. DIR :	SEM AVARIAS APARENTES
TORRE DO AMORTECEDOR DIANTEI. ESQ. :	SEM AVARIAS APARENTES
TORRE DO AMORTECEDOR DIANTEI. DIR. :	SEM AVARIAS APARENTES
PAINEL CORTA FOGO . :	SEM AVARIAS APARENTES
PAINEL DIANT. INF./SUP. OU ALMA DO PARACHOQUE:	SEM AVARIAS APARENTES
CRASHBOX (PARAFUSADO) . :	SEM AVARIAS APARENTES
CRASHBOX/QUADRO DO RADIADOR (SOLDADO) . :	NÃO APLICADO
PARALAMA INT. DIANTEI. DIR. :	SEM AVARIAS APARENTES
PARALAMA INT. DIANTEI. ESQ. :	SEM AVARIAS APARENTES
