MAIS VISÃO®
VISTORIAS AUTOMOTIVAS

LAUDO CAUTELAR : [redacted]

Marca:	NISSAN	**Modelo:**	LIVINA 18S
Ano Fab. / Modelo:	2012 / 2013	**Cor:**	PRETA
Placa:	[redacted]	**Município:**	GUARULHOS-SP
Combustível:	ALCOOL/GASOLINA	**KM:**	148.105

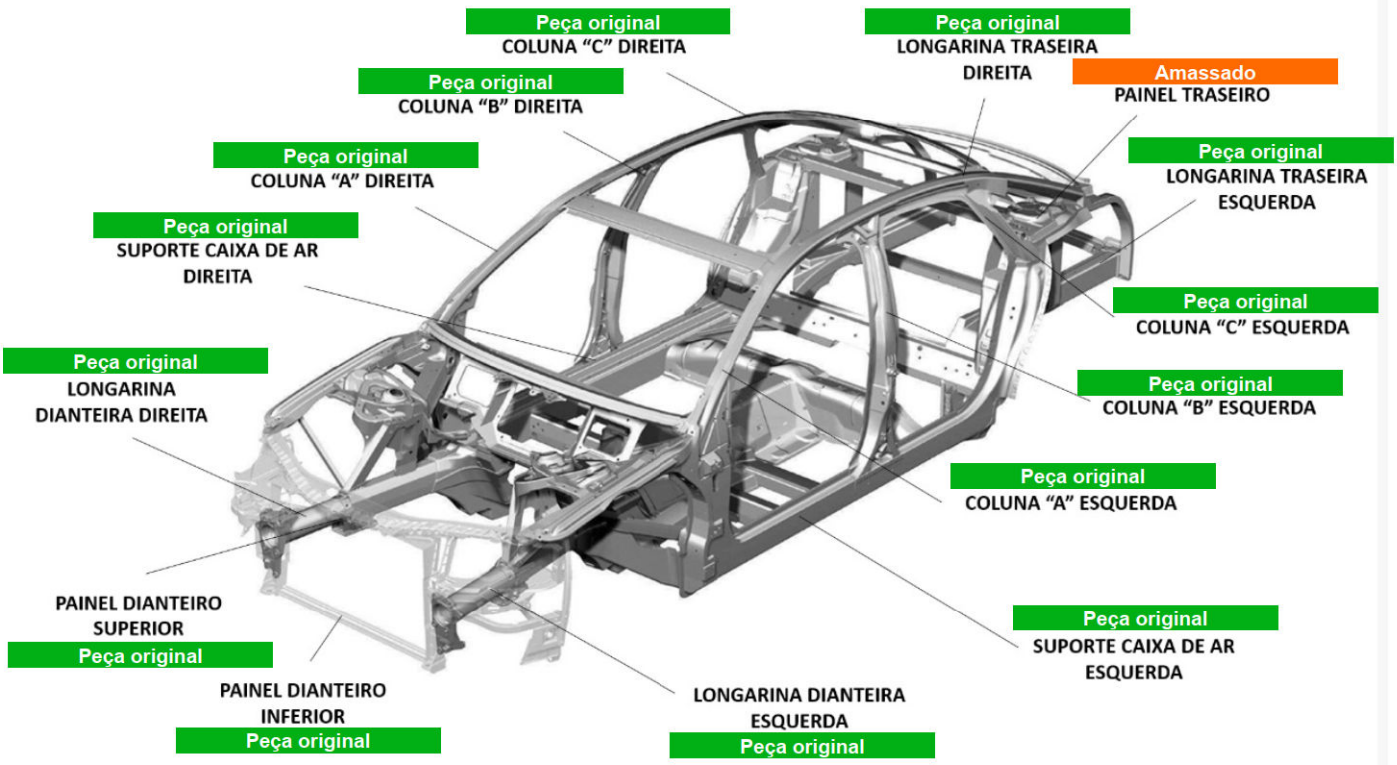
ANÁLISE ESTRUTURAL

702 - APRESENTA AVARIAS E REPAROS QUE NÃO AFETAM A ESTRUTURA DA CARROCERIA

Painel traseiro amassado
Folha lateral direita amassada
