VISTORIA CAUTELAR - AUTOMÓVEL

HONDA

Modelo: **HR-V EXL**
Combustível: **ALCOOL/GASOLINA**
Km: **24283**
Placa: [redacted]
UF: **DF**
Cor: **CINZA**
Capacidade:
Renavam: [redacted]
Ano de fabricação: **2026**
Ano do modelo: **2026**
Câmbio:
Unidade: **BRASILIA**
Data da vistoria: **29/10/2026**
Fabricante: **HONDA**
Motor: [redacted]
Chassi: [redacted]
Vistoriador:
Dados do solicitante: [redacted]
Dados do proprietário:

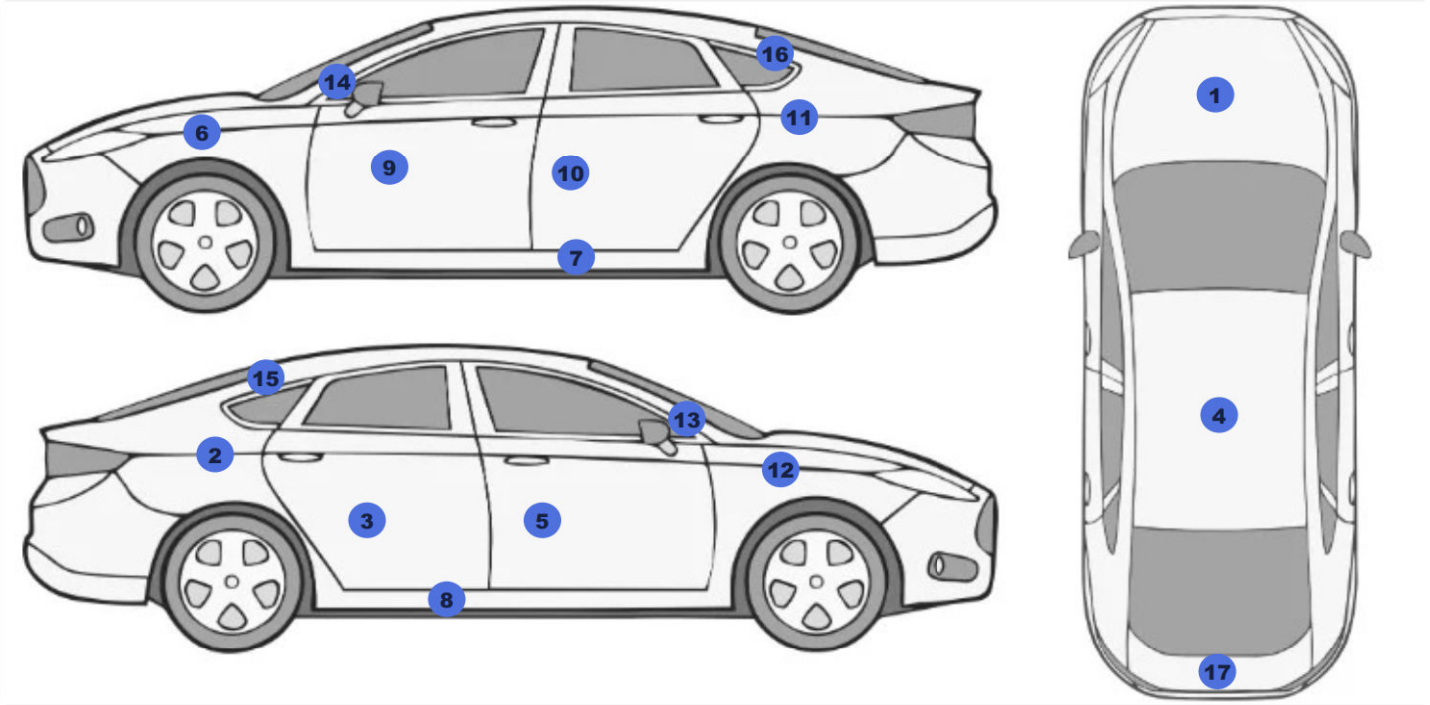
Conclusão gráfica

Pintura (17 itens verificados)

- Capô
- Lateral Traseira Direita
- Porta Traseira Direita
- Teto
- Porta Dianteira Direita
- Para-Lama Dianteiro Esquerdo
- Caixa De Ar Esq.

Estrutura (24 itens verificados)

- Painel Corta Fogo
- Coluna Central Esquerda
- Longarina Dianteira Direita
- Longarina Dianteira Esquerda
- Longarina Traseira Direita
- Longarina Traseira Esquerda
- Coluna Dianteira Direita
