DADOS GERAIS

DADOS GERAIS DO VEÍCULO

MARCA:	HYUNDAI
MODELO:	HB2010TA LIMITE
COR:	PRETA
ANO FABRICAÇÃO:	2025
ANO MODELO:	2026
PLACA:	[redacted]
RENAVAM:	
KM:	21660
COMBUSTÍVEL:	FLEX

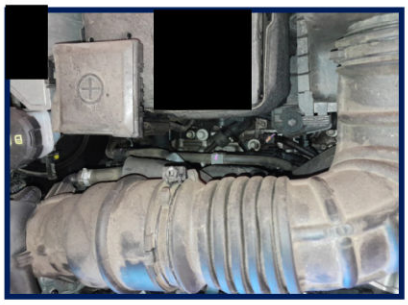
Motor

DENTRO DOS PADRÕES HABITUAIS DO FABRICANTE

É A MESMA QUE CONSTA NA BIN OU CRLV

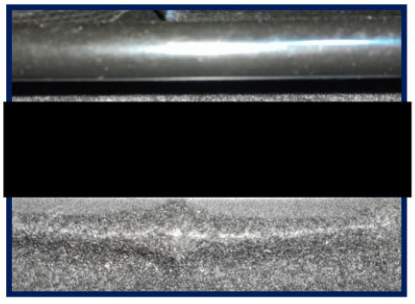
Chassi

NUMERAÇÃO IDENTIFICADORA :	DENTRO DOS PADRÕES HABITUAIS DO FABRICANTE
CHAPA SUPORTE :	REGIÃO ÍNTEGRA
