APRESENTAÇÃO

NO. LAUDO:	[redacted]
DATA DE VISTORIA:	26/09/2026 12:33
UNIDADE:	[redacted]
PRESTADOR DE SERVIÇO:	
CNPJ:	
CLIENTE CONTRATANTE:

MARCA:	JEEP
MODELO:	RENEGADE LGTD T270
COR:	PRETA
ANO FABRICAÇÃO:	2024
ANO MODELO:	2024
PLACA:	[redacted]
RENAVAM:	
KM:	17395
COMBUSTÍVEL:	FLEX

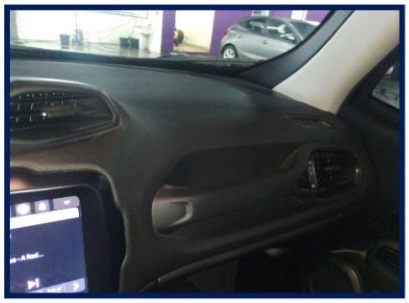
Bancos dianteiros

BANCOS DIANTEIROS:	DESGASTADO
BANCO TRASEIRO:	DESGASTADO
FORRO DO TETO :	BOAS CONDIÇÕES
DIFUSOR DO AC/VENTILADOR :	BOAS CONDIÇÕES
PORTA OBJETOS CENTRAL :	BOAS CONDIÇÕES
