RELATÓRIO
DE VISTORIA CAUTELAR

Marca/Modelo: FORD FOCUS TI AT 2.0SC	**Combustível:** ALCOOL/GASOLINA	**Placa:** [redacted]	**Data Emissão CRLV:** 11/05/2025
Odômetro: 63567	**Renavam:** [redacted]	**Data Emissão CRV:** 2017-05-11	**Fabricação/Modelo:** 2016/2017

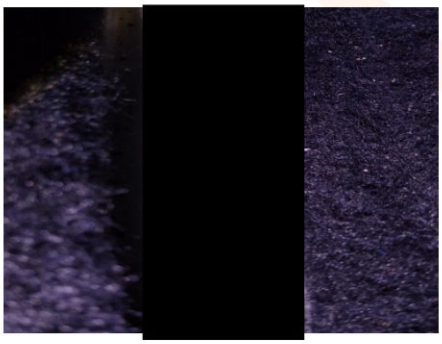
Chassi

APÓS DETIDA ANÁLISE DA GRAVAÇÃO DE IDENTIFICAÇÃO DO CHASSI DO VEÍCULO EXAMINADO, UTILIZANDO-SE PROCEDIMENTOS E EQUIPAMENTOS ADEQUADOS, PODE-SE AFIRMAR QUE ESTA IDENTIFICAÇÃO ENCONTRAVA:

ÍNTEGRA, SEM VESTÍGIOS APARENTES DE ADULTERAÇÃO.

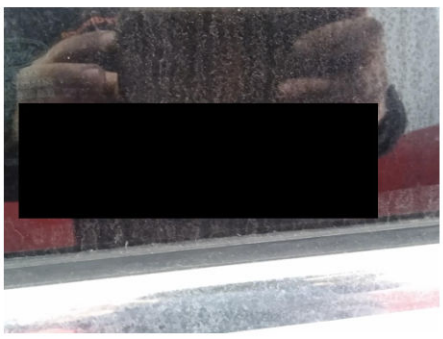
Motor

CONFRONTANDO-SE AS CARACTERÍSTICAS APARENTES DA GRAVAÇÃO DE IDENTIFICAÇÃO DO MOTOR CONTIDO NO VEÍCULO EXAMINADO COM OS PADRÕES NORMALMENTE APRESENTADOS PELO FABRICANTE, BEM COMO DA RESPECTIVA SUPERFÍCIE DE GRAVAÇÃO, PODE-SE AFIRMAR QUE ESTA IDENTIFICAÇÃO ENCONTRAVA-SE:

ÍNTEGRA, SEM VESTÍGIOS APARENTES DE ADULTERAÇÃO.
