RELATÓRIO
DE VISTORIA CAUTELAR

Unidade: Evydhence Freguesia do Ó

Marca/Modelo: RENAULT LOGAN ZEN10MT	**Combustível:** ALCOOL/GASOLINA	**Placa:** [redacted]	**Data Emissão CRLV:** 16/10/2026
Odômetro: 37904	**Renavam:** [redacted]	**Data Emissão CRV:** 16/10/2026	**Fabricação/Modelo:** 2023/2024

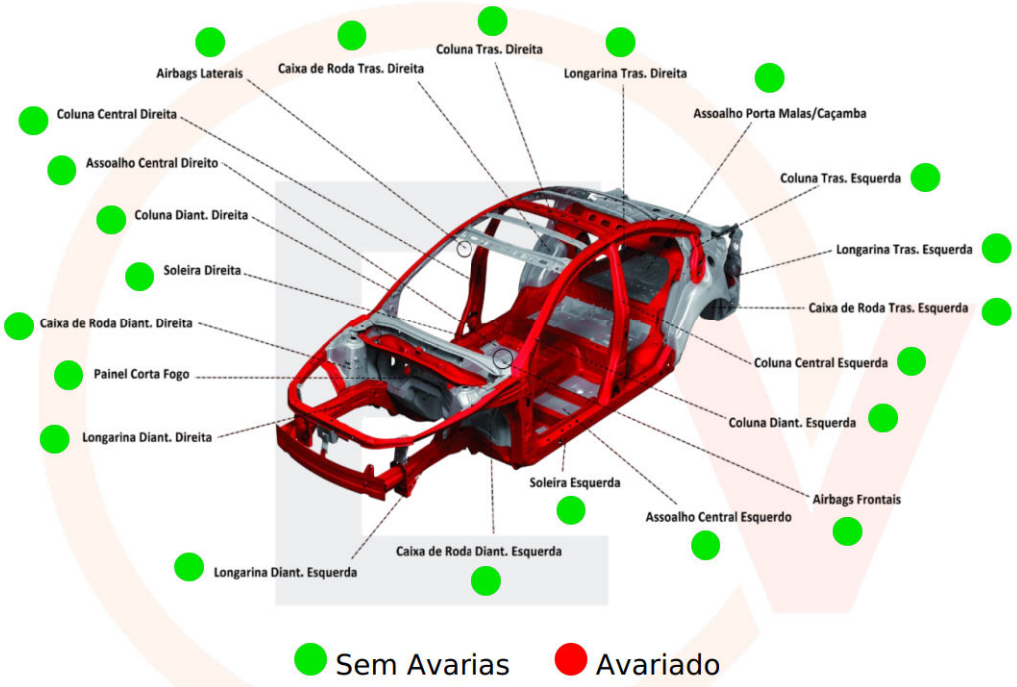
CONFORME O PREVISTO NOS ANEXOS I À IV DA RESOLUÇÃO 810/2020 DO CONTRAN, ESTE VEÍCULO APRESENTA SUA ESTRUTURA:
ÍNTEGRA, NÃO EXIBINDO REPAROS QUE DENOTEM A OCORRÊNCIA DE EMBATE RELEVANTE.
