RELATÓRIO
DE VISTORIA CAUTELAR

Relatório de Vistoria Cautelar

Marca/Modelo: TOYOTA YARIS SA XS15	**Combustível:** ALCOOL/GASOLINA	**Placa:** [redacted]	**Data Emissão CRLV:** 10/11/2026
Odômetro: 53356	**Renavam:** [redacted]	**Data Emissão CRV:** 10/11/2026	**Fabricação/Modelo:** 2022/2023

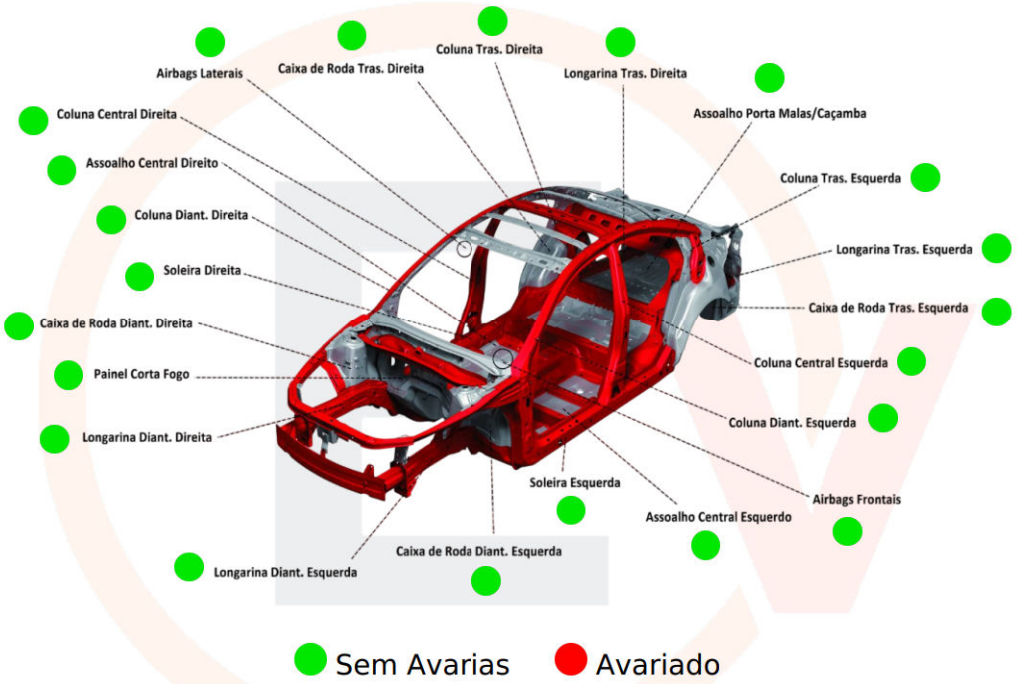
CONFORME O PREVISTO NOS ANEXOS I À IV DA RESOLUÇÃO 810/2020 DO CONTRAN, ESTE VEÍCULO APRESENTA SUA ESTRUTURA:
ÍNTEGRA, NÃO EXIBINDO REPAROS QUE DENOTEM A OCORRÊNCIA DE EMBATE RELEVANTE.
