3ª VISÃO
Perícias e Vistorias Automotivas

LAUDO DE VISTORIA CAUTELAR

I/PORSCHE 911 CARRERA S
2013/ 2014 - PRETA - GASOLINA

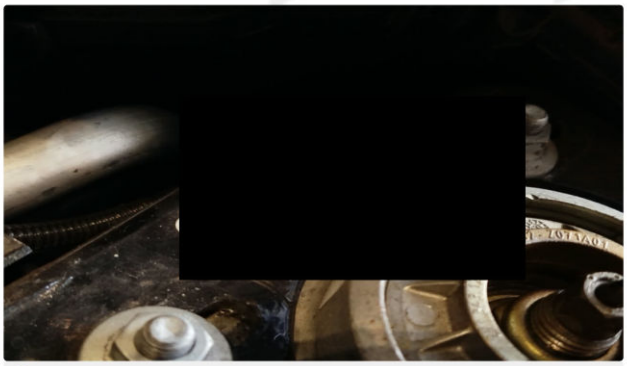
Eta/VIS

249 - Registro fotografado/observado.
