3ª VISÃO
Perícias e Vistorias Automotivas

LAUDO DE VISTORIA CAUTELAR

I/PORSCHE 911 TARGA 4GTS

2022/ 2023 - VERDE - GASOLINA

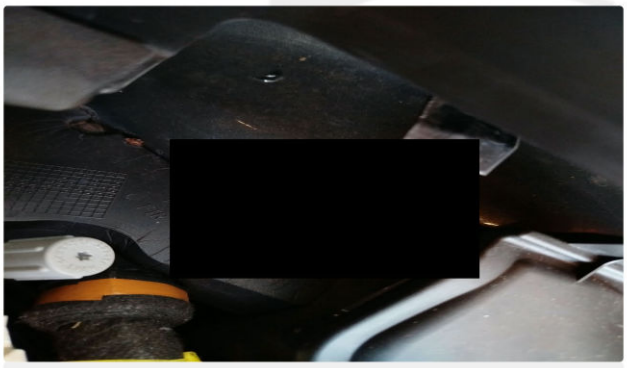
Gravação do Câmbio

048 - Gravação identificadora confere com os registros dos bancos de dados oficiais.

018 - Gravação identificadora sem vestígios aparentes de adulteração.
