3ª VISÃO
Perícias e Vistorias Automotivas

LAUDO DE VISTORIA CAUTELAR

Marca, Modelo e Ano fabricação/Modelo
PORSCHE/911 GT3 RS
2024/ 2024 - CINZA - GASOLINA

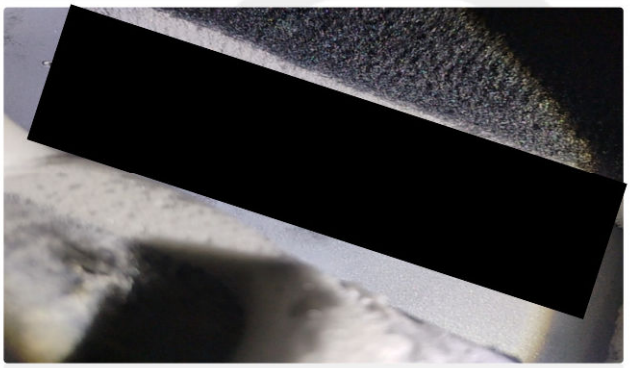
Gravação do Chassi

018 - Gravação identificadora sem vestígios aparentes de adulteração.
