3ª VISÃO
Perícias e Vistorias Automotivas

[redacted] LAUDO DE VISTORIA CAUTELAR

Marca, Modelo e Ano fabricação/Modelo
I/FORD/RANGER XLS4STMA32
2022/ 2023 - CINZA - DIESEL

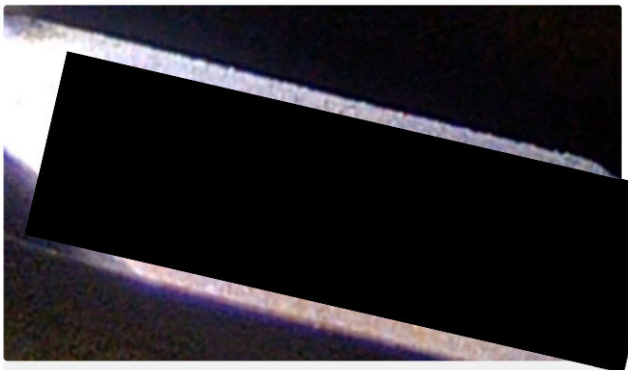
Placas (PIV)

208 - Sem vestígios de irregularidades.
