3ª VISÃO
Perícias e Vistorias Automotivas

[redacted] LAUDO DE VISTORIA CAUTELAR

I/BMW X6 M COMPETITION/I/BMW X6 M COMPETITION
2022/ 2022 - PRETA - GASOLINA

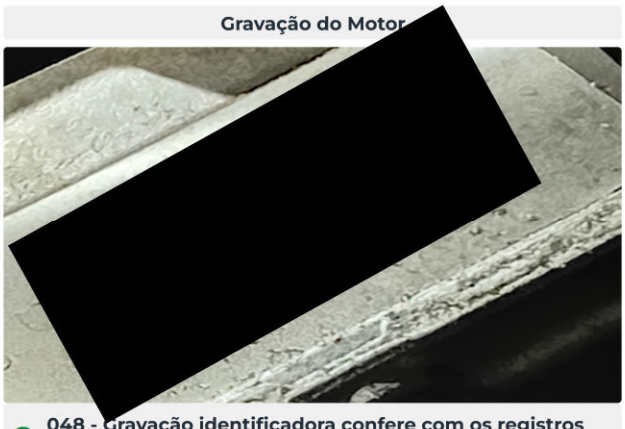
Gravação do Motor

048 - Gravação identificadora confere com os registros dos bancos de dados oficiais.

018 - Gravação identificadora sem vestígios aparentes de adulteração.

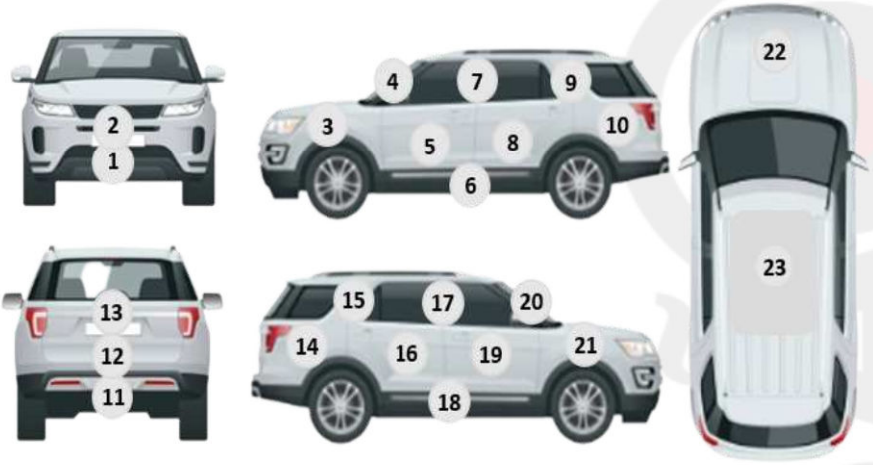
AVALIAÇÃO DE PINTURA

1 - Envolvente/para choque dianteiro	Original
2 - Painel frontal	Original
3 - Para lama dianteiro esquerdo	Original
4 - Coluna dianteira esquerda	Original
5 - Porta dianteira esquerda	Original
6 - Caixa de ar/soleira esquerda	Original
7 - Coluna média/central esquerda	Original
8 - Porta traseira esquerda	Original
9 - Coluna traseira esquerda	Original
10 - Para lama/folha lateral traseira esquerda	Original
11 - Envolvente/para choque traseiro/painel traseiro	Original
12 - Painel traseiro	Original
13 - Capô/tampa do porta malas/caçamba	Original
14 - Para lama/folha lateral traseira direita	Original
15 - Coluna traseira direita	Original
16 - Porta traseira direita	Original
17 - Coluna média/central direita	Original
18 - Caixa de ar/soleira direita	Original
19 - Porta dianteira direita	Original
20 - Coluna dianteira direita	Original
21 - Para lama dianteiro direito	Original
22 - Capô/tampa do compartimento do motor	Original

23 - Teto/Painel traseiro	Original
