3ª VISÃO
Perícias e Vistorias Automotivas

[redacted] LAUDO DE VISTORIA CAUTELAR

Marca, Modelo e Ano fabricação/Modelo
I/BMW/650I COUPE LX31
2011/ 2012 - BRANCA - GASOLINA

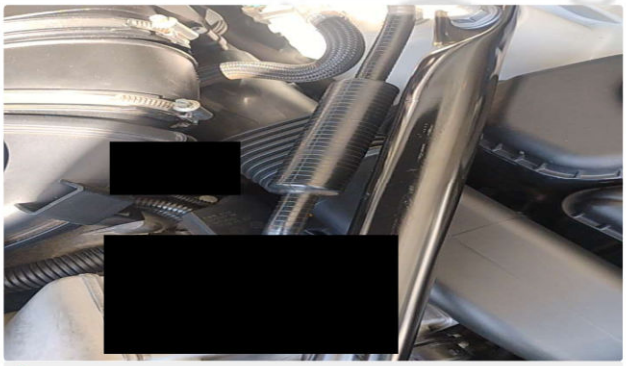
Gravação do Câmbio

- 066.1Gravação identificadora obstruída/sem acesso

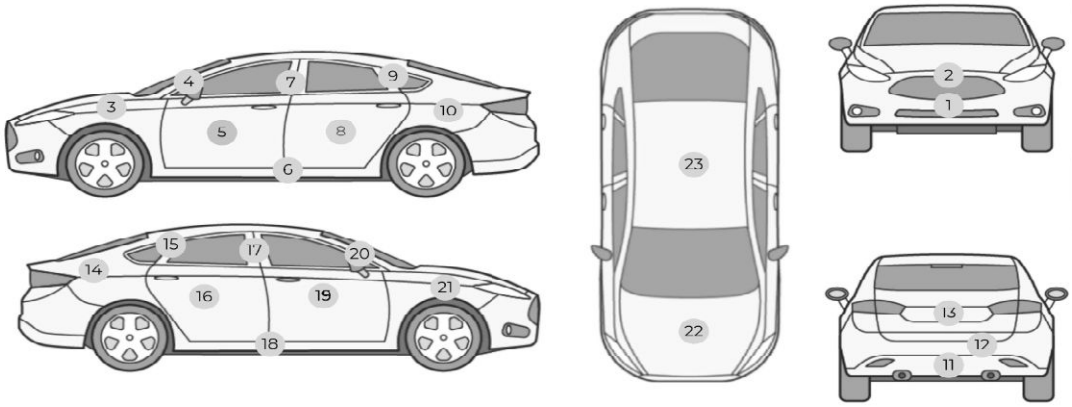
AVALIAÇÃO DE PINTURA

1 - Envolvente/para choque dianteiro	Original
2 - Painel frontal	Original
3 - Para lama dianteiro esquerdo	Original
4 - Coluna dianteira esquerda	Original
5 - Porta dianteira esquerda	Original
6 - Caixa de ar/soleira esquerda	Original
7 - Coluna média/central esquerda	Original
8 - Porta traseira esquerda	Original
9 - Coluna traseira esquerda	Original
10 - Para lama/folha lateral traseira esquerda	Original
11 - Envolvente/para choque traseiro/painel traseiro	Original
12 - Painel traseiro	Original
13 - Capô/tampa do porta malas/caçamba	Não Aplicável
14 - Para lama/folha lateral traseira direita	Repintada
15 - Coluna traseira direita	Original
16 - Porta traseira direita	Original
17 - Coluna média/central direita	Original
18 - Caixa de ar/soleira direita	Original
19 - Porta dianteira direita	Repintada
20 - Coluna dianteira direita	Original
21 - Para lama dianteiro direito	Não Aplicável
22 - Capô/tampa do compartimento do motor	Original

23 - Teto/Painel traseiro	Original

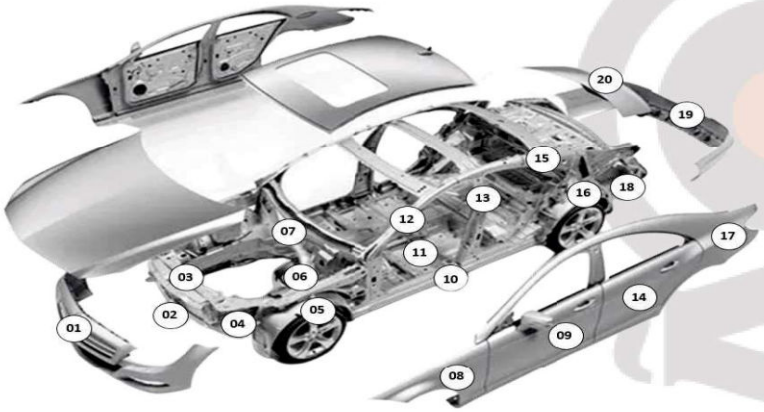
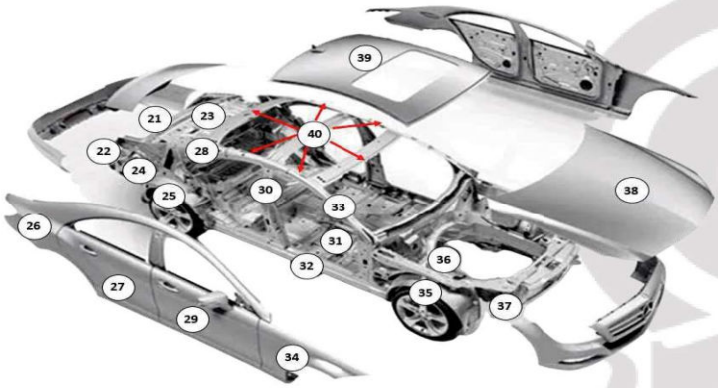
AVALIAÇÃO ESTRUTURAL

1 - Envolvente/para choque dianteiro	Original
2 - Alma para choque diant/painel front infe/crashbox	Original
3 - Painel frontal superior	Original
4 - longarina dianteira inferior/superior esquerda	Original
5 - Caixa de roda dianteira esquerda	Original
6 - Torre do amortecedor dianteiro esquerdo	Original
7 - Painel corta fogo	Original
8 - Para lama/folha lateral dianteira esquerda	Original
9 - Porta dianteira esquerda	Original
10 - Caixa de ar/soleira esquerda	Original
11 - Assoalho do habitáculo lado esquerdo	Original
12 - Coluna dianteira esquerda	Original
13 - Coluna média/central esquerda	Original
14 - Porta traseira esquerda	Original
15 - Coluna traseira esquerda	Original
16 - Caixa de roda traseira esquerda	Original
17 - Folha lateral traseira esquerda	Original
18 - Longarina traseira esquerda	Original
19 - Envolvente/para choque traseiro	Original
20 - Capô/tampa do porta malas/caçamba/painel traseiro	Original

21 - Painel traseiro	Original
22 - Alma do para choque traseiro	Original
23 - Assoalho do porta malas/caçamba	Original
24 - Longarina traseira direita	Original
25 - Caixa de roda traseira direita	Original
26 - Folha lateral traseira direita	Original
27 - Porta traseira direita	Original
28 - Coluna traseira direita	Original
29 - Porta dianteira direita	Original
30 - Coluna média/central direita	Original
31 - Assoalho do habitáculo lado direito	Original
32 - Caixa de ar/soleira direita	Original
33 - Coluna dianteira direita	Original
34 - Para lama/folha lateral dianteira direita	Original
35 - Caixa de roda dianteira direita	Original
36 - Torre do amortecedor dianteiro direito	Original
37 - longarina dianteira inferior/superior direita	Original
38 - Capô/tampa do compartimento do motor	Original
39 - Folha do teto/painel traseiro	Original
40 - Estrutura do teto	Original
