LAUDO DE VISTORIA CAUTELAR

Marca, Modelo e Ano fabricação/Modelo
CHEVROLET/S10 LTZ DD4A
2024/ 2025 - CINZA - DIESEL

Solicitante
CHEMARAUTO VEICULOS LTDA

APROVADO

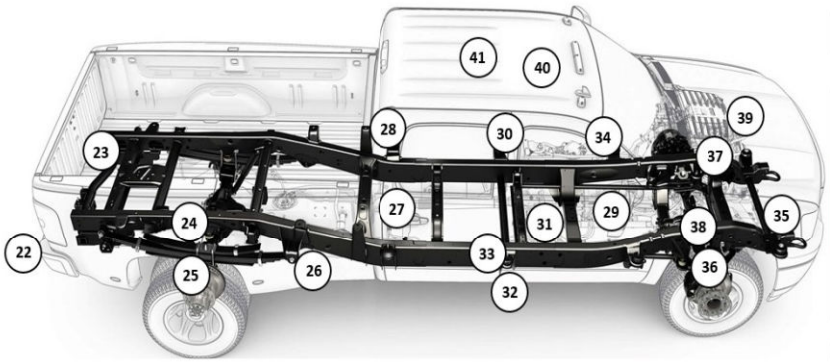
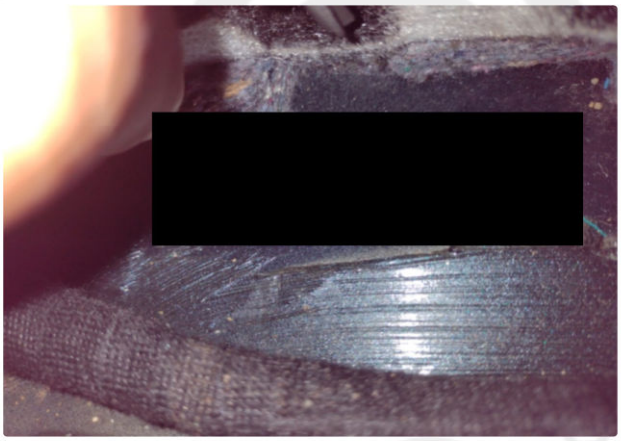
AVALIAÇÃO ESTRUTURAL

1 - Envolvente/para choque dianteiro	Original
2 - Alma para choque diant/painel front infe/crashbox	Original
3 - Painel frontal superior	Original
4 - longarina dianteira inferior/superior esquerda	Original
5 - Caixa de roda dianteira esquerda	Original
6 - Torre do amortecedor dianteiro esquerdo	Original
7 - Painel corta fogo	Original
8 - Para lama/folha lateral dianteira esquerda	Original
9 - Porta dianteira esquerda	Original
10 - Caixa de ar/soleira esquerda	Original
11 - Longarina média esquerda	Original
12 - Assoalho do habitáculo lado esquerdo	Original
13 - Coluna dianteira esquerda	Original
14 - Coluna média/central esquerda	Original
15 - Porta traseira esquerda	Original
16 - Coluna traseira esquerda	Original
17 - Caixa de roda traseira esquerda	Original
18 - Folha lateral traseira esquerda	Original
19 - Longarina traseira esquerda	Original
20 - Envolvente/para choque traseiro	Original
21 - Capô/tampa do porta malas/caçamba/painel traseiro	Original

22 - Alma do para choque traseiro	Original
23 - Assoalho do porta malas/caçamba	Original
24 - Longarina traseira direita	Original
25 - Caixa de roda traseira direita	Original
26 - Folha lateral traseira direita	Original
27 - Porta traseira direita	Original
28 - Coluna traseira direita	Original
29 - Porta dianteira direita	Original
30 - Coluna média/central direita	Original
31 - Assoalho do habitáculo lado direito	Original
32 - Caixa de ar/soleira direita	Original
33 - Longarina média direita	Original
34 - Coluna dianteira direita	Original
35 - Para lama/folha lateral dianteira direita	Original
36 - Caixa de roda dianteira direita	Original
37 - Torre do amortecedor dianteiro direito	Original
38 - longarina dianteira inferior/superior direita	Original
39 - Capô/tampa do compartimento do motor	Original
40 - Folha do teto/painel traseiro	Original
41 - Estrutura do teto	Original

A 3ª VISÃO ACONSELHA SUJEITAR ESTE VEÍCULO A EXAMES DE FUNILARIA, ELÉTRICA E MECÂNICA, HAJA VISTA QUE ESTES ITENS NÃO ESTÃO NO ROL DOS ELEMENTOS IDENTIFICADORES DE VEÍCULO.
