3ª VISÃO
Perícias e Vistorias Automotivas

LAUDO DE VISTORIA CAUTELAR

Marca, Modelo e Ano fabricação/Modelo
I/TOYOTA HILUX CDSRVA4FD
2023/ 2024 - CINZA - DIESEL

Solicitante
CHEMARAUTO VEICULOS LTDA

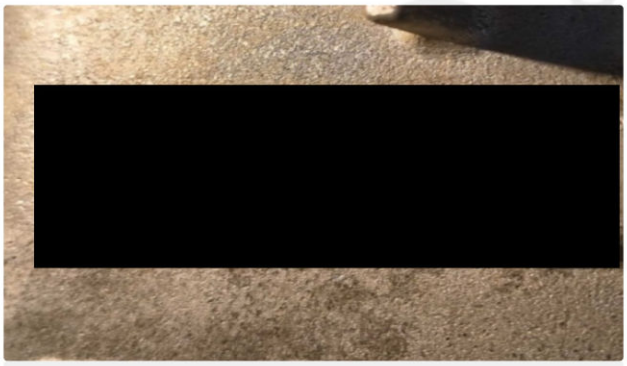
Gravação do Chassi

018 - Gravação identificadora sem vestígios aparentes de adulteração.

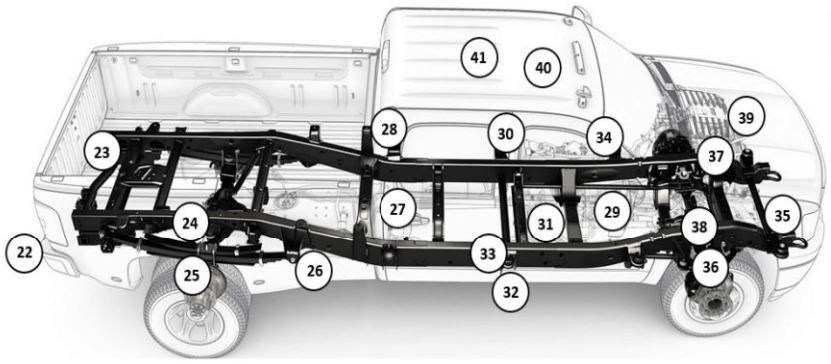
AVALIAÇÃO ESTRUTURAL

1 - Envolvente/para choque dianteiro	Original
2 - Alma para choque diant/painel front infe/crashbox	Original
3 - Painel frontal superior	Original
4 - longarina dianteira inferior/superior esquerda	Original
5 - Caixa de roda dianteira esquerda	Original
6 - Torre do amortecedor dianteiro esquerdo	Original
7 - Painel corta fogo	Original
8 - Para lama/folha lateral dianteira esquerda	Original
9 - Porta dianteira esquerda	Original
10 - Caixa de ar/soleira esquerda	Original
11 - Longarina média esquerda	Original
12 - Assoalho do habitáculo lado esquerdo	Original
13 - Coluna dianteira esquerda	Original
14 - Coluna média/central esquerda	Original
15 - Porta traseira esquerda	Original
16 - Coluna traseira esquerda	Original
17 - Caixa de roda traseira esquerda	Original
18 - Folha lateral traseira esquerda	Original
19 - Longarina traseira esquerda	Original
20 - Envolvente/para choque traseiro	Original
21 - Capô/tampa do porta malas/caçamba/painel traseiro	Original

22 - Alma do para choque traseiro	Original
23 - Assoalho do porta malas/caçamba	Original
24 - Longarina traseira direita	Original
25 - Caixa de roda traseira direita	Original
26 - Folha lateral traseira direita	Original
27 - Porta traseira direita	Original
28 - Coluna traseira direita	Original
29 - Porta dianteira direita	Original
30 - Coluna média/central direita	Original
31 - Assoalho do habitáculo lado direito	Original
32 - Caixa de ar/soleira direita	Original
33 - Longarina média direita	Original
34 - Coluna dianteira direita	Original
35 - Para lama/folha lateral dianteira direita	Original
36 - Caixa de roda dianteira direita	Original
37 - Torre do amortecedor dianteiro direito	Original
38 - longarina dianteira inferior/superior direita	Original
39 - Capô/tampa do compartimento do motor	Original
40 - Folha do teto/painel traseiro	Original
41 - Estrutura do teto	Original

A 3ª VISÃO ACONSELHA SUJEITAR ESTE VEÍCULO A EXAMES DE FUNILARIA, ELÉTRICA E MECÂNICA, HAJA VISTA QUE ESTES ITENS NÃO ESTÃO NO ROL DOS ELEMENTOS IDENTIFICADORES DE VEÍCULO.

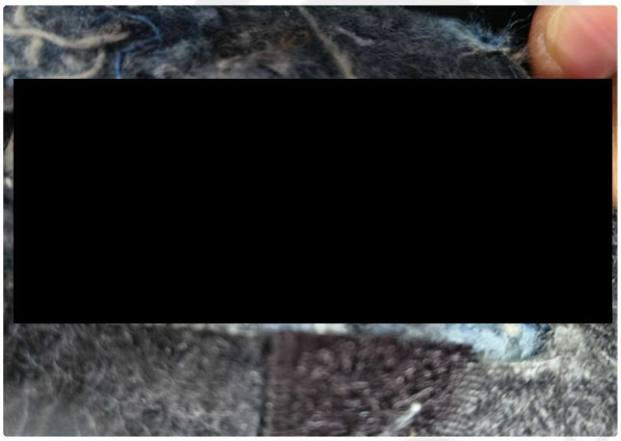
Gravação do VIS no vidro

- 089 - Gravação identificadora original/conforme os padrões do fabricante.
