VISTORIA CAUTELAR

Super Visão Vistorias Automotivas

NO. LAUDO:	[redacted]
DATA DE VISTORIA:	06/11/2026 15:50
UNIDADE:	TAUBATÉ
PRESTADOR DE SERVIÇO:	SUPERVISAO VALE VISTORIA VEICULAR LTDA - ME
CNPJ:	14326984000100
CLIENTE CONTRATANTE:	MONACO VEÍCULOS

MARCA:	BMW
MODELO:	X1 S20I M SPORT
COR:	PRATA
ANO FABRICAÇÃO:	2023
ANO MODELO:	2024
PLACA:	[redacted]
RENAVAM:	
KM:	44276
COMBUSTÍVEL:	FLEX

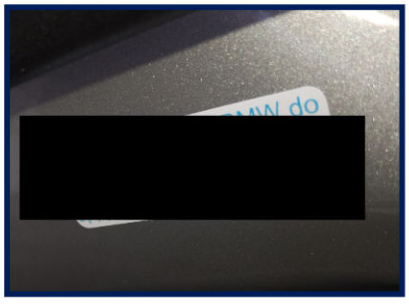
Chassi

NUMERAÇÃO IDENTIFICADORA :	DENTRO DOS PADRÕES HABITUAIS DO FABRICANTE
CHAPA SUPORTE :	REGIÃO ÍNTEGRA

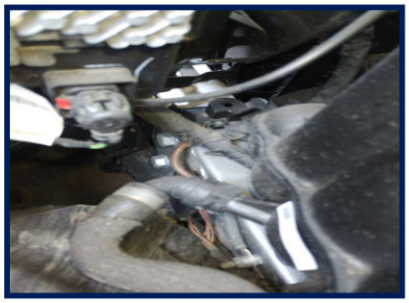
Longarina dianti/direita

LONGARINA DIANTEI. ESQ. :	SEM AVARIAS APARENTES
LONGARINA DIANTEI. DIR :	SEM AVARIAS APARENTES
TORRE DO AMORTECEDOR DIANTEI. ESQ. :	SEM AVARIAS APARENTES
TORRE DO AMORTECEDOR DIANTEI. DIR. :	SEM AVARIAS APARENTES
PAINEL CORTA FOGO . :	SEM AVARIAS APARENTES
PAINEL DIANT. INF./SUP. OU ALMA DO PARACHOQUE:	SEM AVARIAS APARENTES
CRASHBOX (PARAFUSADO) . :	SEM AVARIAS APARENTES
CRASHBOX/QUADRO DO RADIADOR (SOLDADO) . :	SEM AVARIAS APARENTES
PARALAMA INT. DIANTEI. DIR. :	SEM AVARIAS APARENTES
PARALAMA INT. DIANTEI. ESQ. :	SEM AVARIAS APARENTES
