POTÊNCIA
VISTORIAS AUTOMOTIVAS

VISTORIA CAUTELAR : [redacted]

Marca:	VW	**Modelo:**	NOVA SAVEIRO PP MBVD
Ano Fab. / Modelo:	2019 / 2019	**Cor:**	VERMELHA
Placa:	[redacted]	**Município:**	SAO PAULO-SP
Combustível:	ALCOOL/GASOLINA	**KM:**	106.402

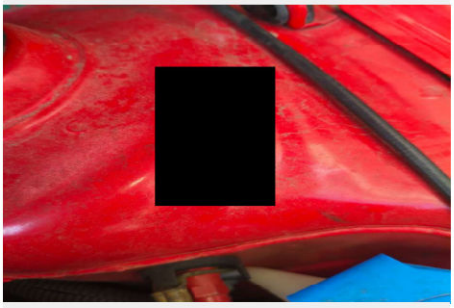
CAMBIO

03 - CONDIÇÃO DA NUMERAÇÃO DO CÂMBIO
- ⚠ OBSTRUÍDA / SEM ACESSO (ITEM EXCLUÍDO DE PARECER)

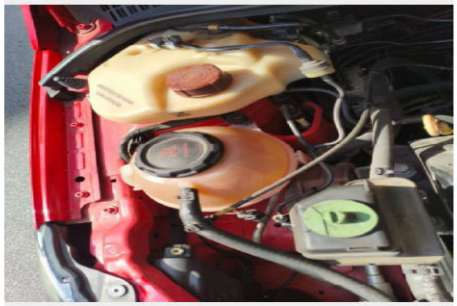
TORRE AMORT. DIANTEIRA

- SUPORTE DO RADIADOR - SEM AVARIAS APARENTES
- TETO - SEM AVARIAS APARENTES
- TORRE DO AMORTECEDOR DIANTEIRO DIREITO - SEM AVARIAS APARENTES
- TORRE DO AMORTECEDOR DIANTEIRO ESQUERDO - SEM AVARIAS APARENTES

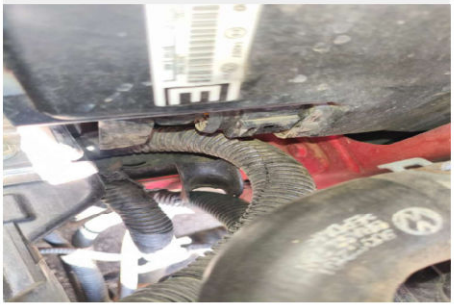
- LONGARINA DIANTEIRA DIREITA - SEM AVARIAS APARENTES
- LONGARINA DIANTEIRA ESQUERDA - SEM AVARIAS APARENTES
- LONGARINA TRASEIRA DIREITA - SEM AVARIAS APARENTES

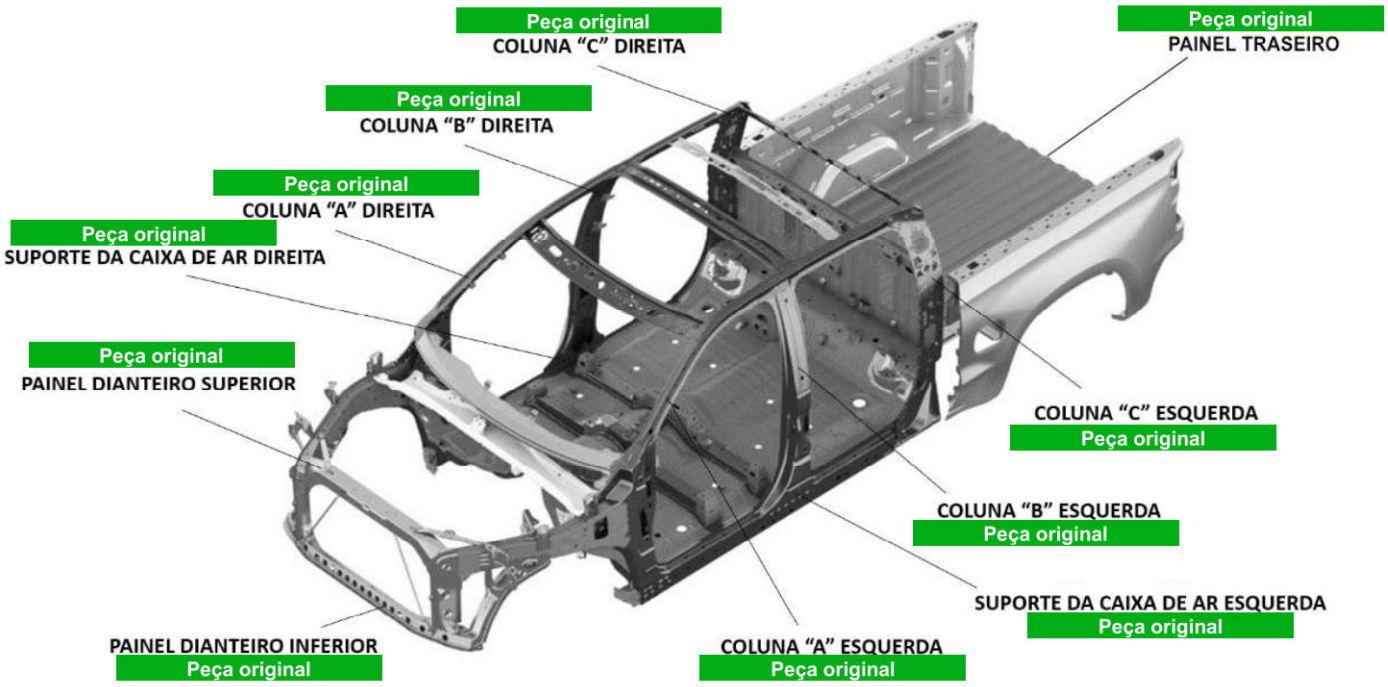
ANÁLISE ESTRUTURAL

08 - ESTRUTURA VEICULAR

- ALMA DO PARA CHOQUE DIANTEIRO - SEM AVARIAS APARENTES
- ALMA DO PARA CHOQUE TRASEIRO - SEM AVARIAS APARENTES
- ASSOALHO DO PORTA MALAS - SEM AVARIAS APARENTES

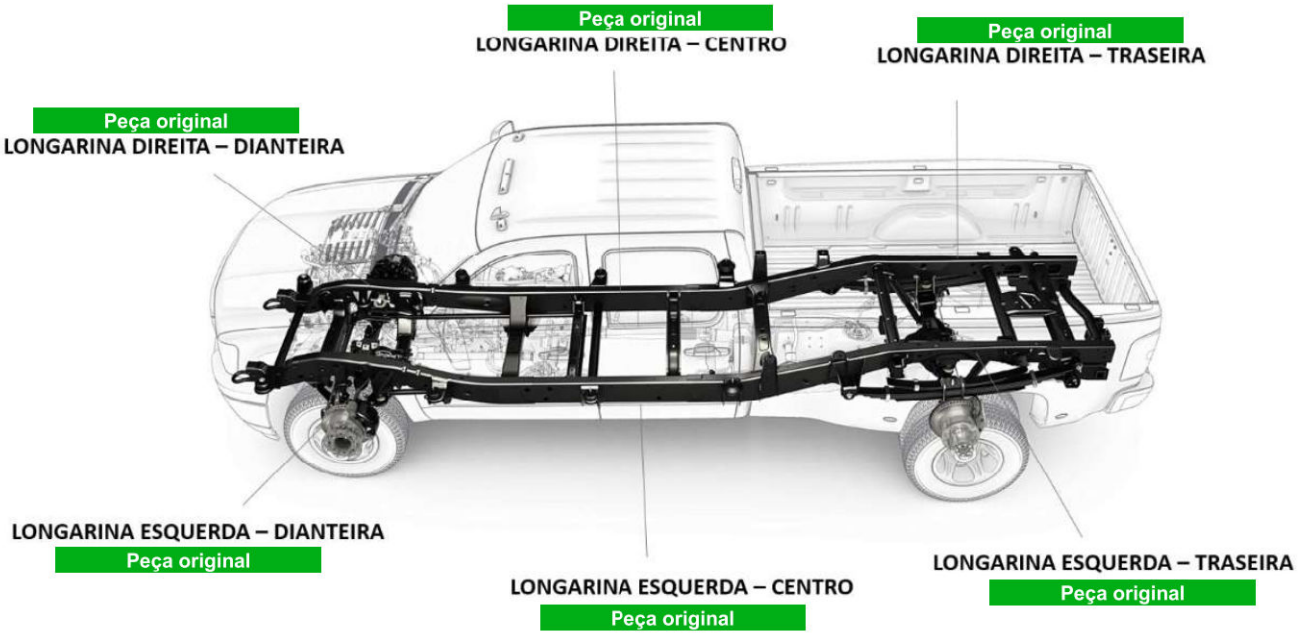
ESTRUTURAL - LONGARINAS

- LONGARINA TRASEIRA ESQUERDA - SEM AVARIAS APARENTES
- PAINEL CORTA FOGO - SEM AVARIAS APARENTES
- PAINEL DIANTEIRO INFERIOR - SEM AVARIAS APARENTES
- PAINEL DIANTEIRO SUPERIOR - SEM AVARIAS APARENTES
