IMIRIM - SP

DADOS DO VEÍCULO

PEUGEOT

ORIGINALIDADE ESTRUTURAL

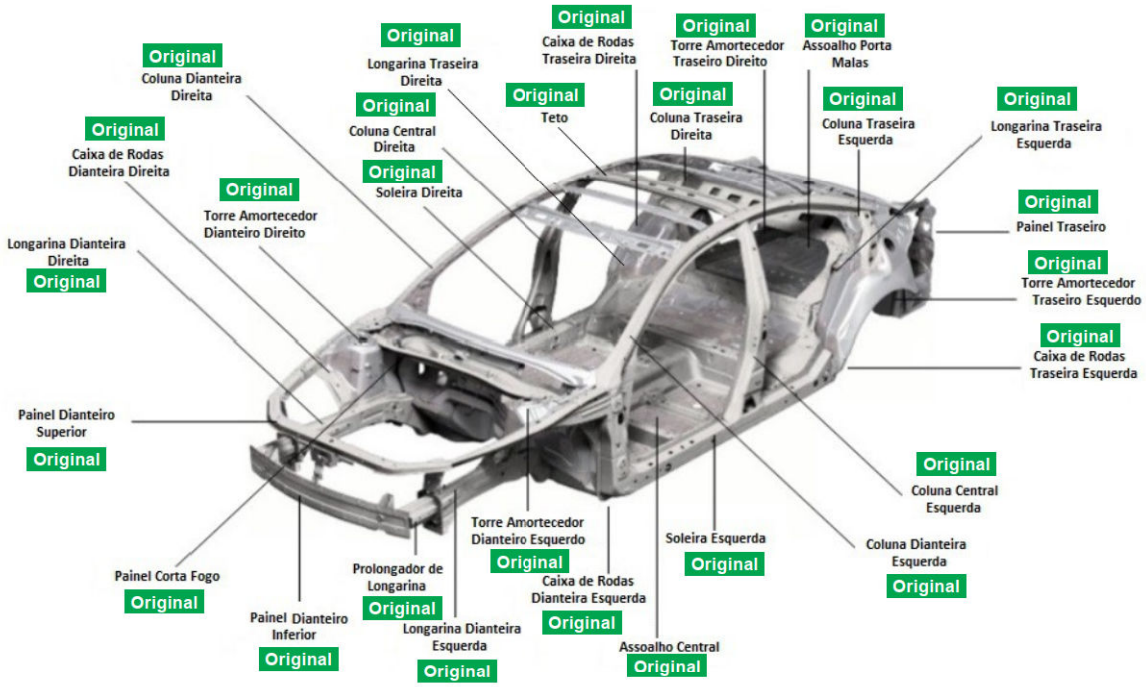
1000 OBSERVAÇÕES IMPORTANTES	1001 Não possui vestígios aparentes de avarias, cortes e/ou reparos nas partes estruturais da carroçaria.

PARTE DIANTEIRA	05-ORIGINAL/PINTURA NAO CONTRATADA PELO CLIENTE -A-
PARTE TRASEIRA	05-ORIGINAL/PINTURA NAO CONTRATADA PELO CLIENTE -A-
LADO ESQUERDO	05-ORIGINAL/PINTURA NAO CONTRATADA PELO CLIENTE -A-
LADO DIREITO	05-ORIGINAL/PINTURA NAO CONTRATADA PELO CLIENTE -A-
TETO	05-ORIGINAL/PINTURA NAO CONTRATADA PELO CLIENTE -A-
ASSOALHO	05-ORIGINAL/PINTURA NAO CONTRATADA PELO CLIENTE -A-
