VISTORIA CAUTELAR

Super Visão Vistorias Automotivas

MARCA:	NISSAN
MODELO:	MARCH 16SL CVT
COR:	PRETA
ANO FABRICAÇÃO:	2017
ANO MODELO:	2018
PLACA:	[redacted]
RENAVAM:	NADA CONSTA
KM:	51129
COMBUSTÍVEL:	FLEX

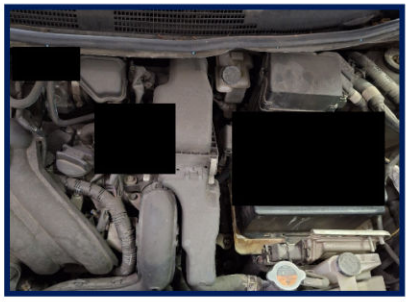
Câmbio

NUMERAÇÃO OBSTRUÍDA (ITEM EXCLUÍDO DO PARECER)
