visão total
vistoria veicular

APROVADO
Vistoria Cautelar

FABRICANTE/MARCA:	TOYOTA	**MODELO/VERSÃO:**	TOYOTA/COROLLA APREMIUMH
ANO FAB./MODELO:	2022/2023	**COR:**	PRETA
PLACA:	[redacted]	**CIDADE:**	RIO DE JANEIRO
Nº DO CHASSI NO VEÍC.:		**Nº DO MOTOR NO VEÍC.:**	[redacted]
Nº DO CHASSI NA BIN:		**Nº DO MOTOR NA BIN:**	
Nº DO CHASSI NO CRLV:		**Nº DO MOTOR NO CRLV:**	
Nº DO CÂMBIO NO VEÍC.:		**COMBUSTÍVEL:**	GASOLINA ÁLCOOL ELÉTRICO
Nº DO CÂMBIO NA BIN:		**KM:**	87472

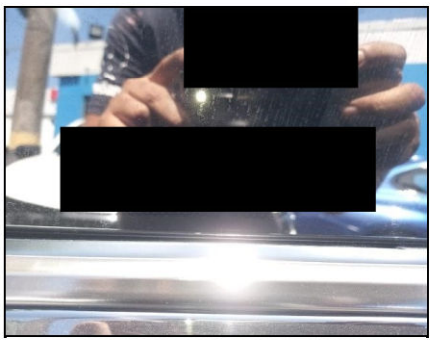
VIDRO

1 - Vidro dianteiro (pára-brisa):
604-Não original/outro tipo

2 - Vidro da porta dianteira esquerda:
612-Não original/outro tipo

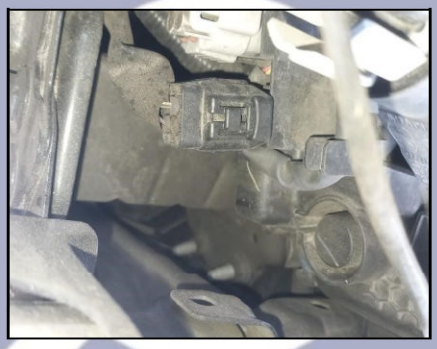
LONGARINA DIANTEIRA

700 - Condição da estrutura da carroçaria:
703-Apresenta avaria e/ou reparo na região dianteira da carroçaria.
