VISTORIA CAUTELAR

Super Visão Vistorias Automotivas

MARCA:	VOLKSWAGEN
MODELO:	JETTA GLI AG
COR:	PRETA
ANO FABRICAÇÃO:	2019
ANO MODELO:	2019
PLACA:	[redacted]
RENAVAM:	
KM:	85841
COMBUSTÍVEL:	GASOLINA

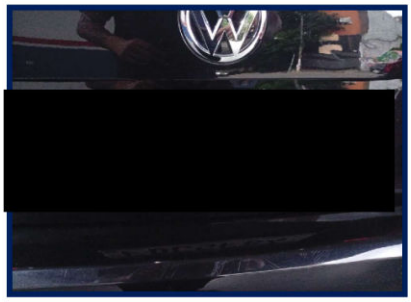
Placa

PLACA DENTROS DOS PADRÕES

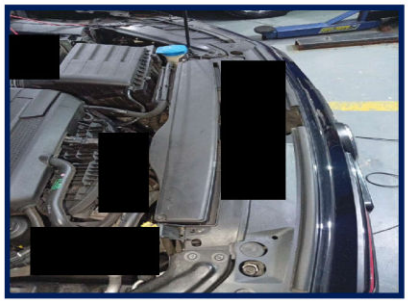
Torre amort diant/esquer

LONGARINA DIANTEI. ESQ. :	SEM AVARIAS APARENTES
LONGARINA DIANTEI. DIR :	SEM AVARIAS APARENTES
TORRE DO AMORTECEDOR DIANTEI. ESQ. :	SEM AVARIAS APARENTES
TORRE DO AMORTECEDOR DIANTEI. DIR. :	SEM AVARIAS APARENTES
PAINEL CORTA FOGO . :	SEM AVARIAS APARENTES
PAINEL DIANT. INF./SUP. OU ALMA DO PARACHOQUE:	SEM AVARIAS APARENTES
CRASHBOX (PARAFUSADO) . :	SEM AVARIAS APARENTES
CRASHBOX/QUADRO DO RADIADOR (SOLDADO) . :	SEM AVARIAS APARENTES
PARALAMA INT. DIANTEI. DIR. :	SEM AVARIAS APARENTES
PARALAMA INT. DIANTEI. ESQ. :	SEM AVARIAS APARENTES

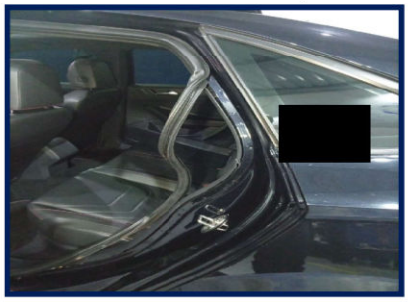
Assoalho Central

ASSOALHO DO MONOBLOCO (HABITÁCULO, ÁREA VISÍVEL) . :	SEM AVARIAS APARENTES (ÁREA VISÍVEL)
ASSOALHO DO PORTAMALAS / CAÇAMBA . :	SEM AVARIAS APARENTES (ÁREA VISÍVEL)
CAIXA DE ESTEPE(DIVISÃO ASSOALHO DO PORTAMALAS):	SEM AVARIAS APARENTES
ALONGAMENTO DE CHASSI (PESADOS) . :	NÃO APLICADO
ESTRUTURA DO TETO . :	SEM AVARIAS APARENTES (ÁREA VISÍVEL)
FOLHA DO TETO . :	SEM AVARIAS APARENTES (ÁREA VISÍVEL)

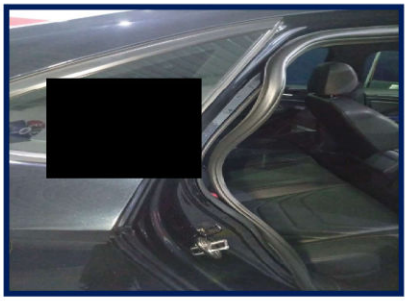
Longarina traseira/direita

LONGARINA TRASEI. ESQ. :	ENGATE/GNV OU OUTRO EQUIPAMENTO INSTALADO
LONGARINA TRASEI. DIR. :	ENGATE/GNV OU OUTRO EQUIPAMENTO INSTALADO
CAIXA DE RODA TRASEI. ESQ. :	SEM AVARIAS APARENTES
CAIXA DE RODA TRASEI. DIR. :	SEM AVARIAS APARENTES
PAINEL TRASEIRO . :	SEM AVARIAS APARENTES
CONDIÇÕES DA CAÇAMBA (COMPART. DE CARGA) . :	NÃO APLICADO
PAINEL TRAS. DA CABINE (SEPARAÇÃO CAÇAMBA):	NÃO APLICADO
