VISTORIA CAUTELAR

Super Visão
Vistorias Automotivas

MARCA:	TOYOTA
MODELO:	TOYOTA HILUX CDSR A4FD
COR:	BRANCA
ANO FABRICAÇÃO:	2023
ANO MODELO:	2024
PLACA:	[redacted]
RENAVAM:	
KM:	12117
COMBUSTÍVEL:	DIESEL

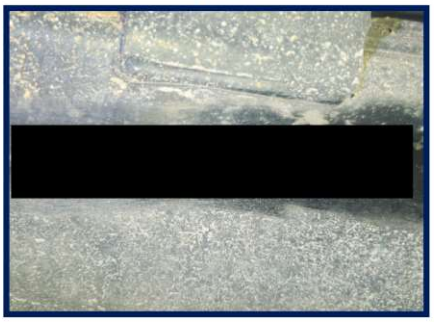
Chassi

NUMERAÇÃO IDENTIFICADORA :	DENTRO DOS PADRÕES HABITUAIS DO FABRICANTE
CHAPA SUPORTE :	REGIÃO ÍNTEGRA
