APONTAMENTO
13/11/2026 17:27:59

Nº VISTORIA:	[redacted]
Nº CHASSI:	
Nº MOTOR:	
PLACA:	
MARCA:	GM
MODELO:	I/CHEV SONIC LTZ HB AT
KILOMETRAGEM:	
COR:	PRETA
COMBUSTÍVEL:	ALCOOL/GASOLINA
ANO FABRICAÇÃO:	2012
ANO MODELO:	2013
SITUAÇÃO CHASSI:

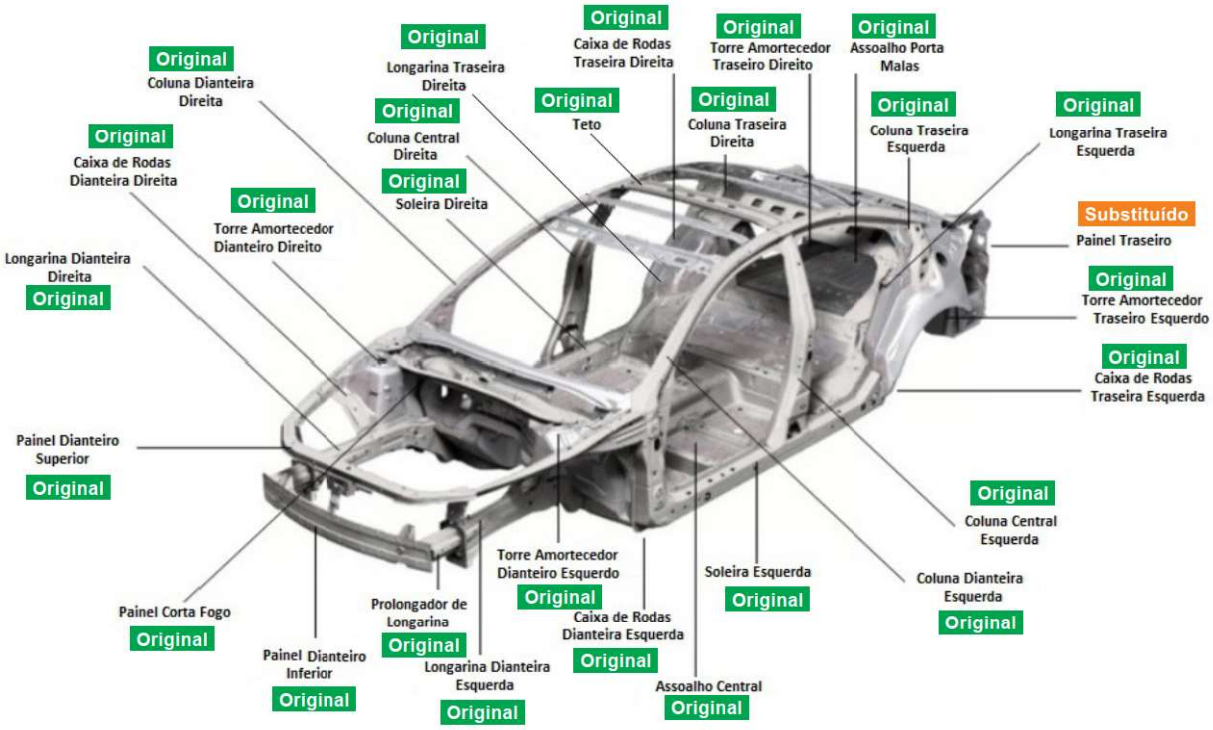
ORIGINALIDADE ESTRUTURAL

Observações:
• PAINEL TRASEIRO SUBSTITUÍDO

701 Possui avaria e/ou reparo que NÃO AFETA a estrutura da carroçaria que se encontra na(o):	Painel Traseiro

PARTE DIANTEIRA	05-ORIGINAL/PINTURA NAO CONTRATADA PELO CLIENTE -A-
PARTE TRASEIRA	04-AVARIADO/REPARADO -R-
LADO ESQUERDO	05-ORIGINAL/PINTURA NAO CONTRATADA PELO CLIENTE -A-
LADO DIREITO	05-ORIGINAL/PINTURA NAO CONTRATADA PELO CLIENTE -A-
TETO	05-ORIGINAL/PINTURA NAO CONTRATADA PELO CLIENTE -A-
ASSOALHO	05-ORIGINAL/PINTURA NAO CONTRATADA PELO CLIENTE -A-
