LAUDO DE PERÍCIA CAUTELAR

I/PORSCHE MACAN T/I/PORSCHE MACAN T

2022/ 2023 - PRATA - GASOLINA

APROVADO

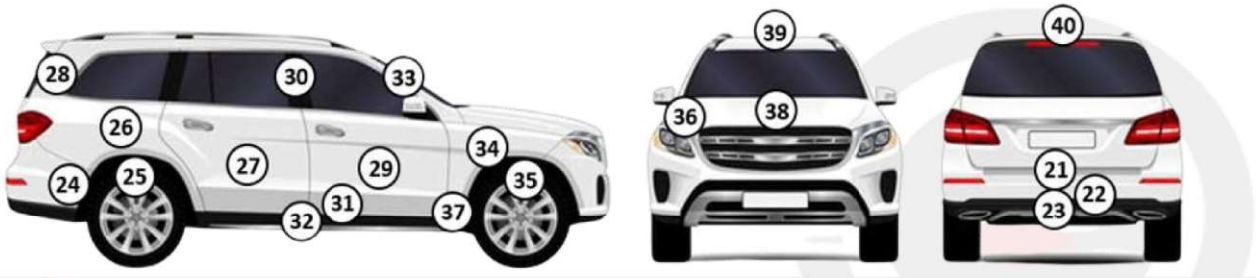
AVALIAÇÃO ESTRUTURAL

21 - Painel traseiro	Original
22 - Alma do para choque traseiro	Original
23 - Assoalho do porta malas/caçamba	Original
24 - Longarina traseira direita	Original
25 - Caixa de roda traseira direita	Original
26 - Folha lateral traseira direita	Reparado
27 - Porta traseira direita	Reparado
28 - Coluna traseira direita	Original
29 - Porta dianteira direita	Reparado
30 - Coluna média/central direita	Original
31 - Assoalho do habitáculo lado direito	Original
32 - Caixa de ar/soleira direita	Original
33 - Coluna dianteira direita	Original
34 - Para lama/folha lateral dianteira direita	Original
35 - Caixa de roda dianteira direita	Original
36 - Torre do amortecedor dianteiro direito	Original
37 - longarina dianteira inferior/superior direita	Original
38 - Capô/tampa do compartimento do motor	Original
39 - Folha do teto/painel traseiro	Original
40 - Estrutura do teto	Original

REPARO DE FUNILARIA E PINTURA NA FOLHA LATERAL TRASEIRA DIREITA, PORTA TRASEIRA DIREITA E PORTA DIANTEIRA DIREITA. VEÍCULO POSSUI PPF NO CAPÔ, PARA-LAMA DIANTEIRO DIREITO, PARA-LAMA DIANTEIRO ESQUERDO E PARA-CHOQUE FRONTAL, IMPOSSIBILITANDO A ANÁLISE DOS MESMO. REPINTURA NA FOLHA LATERAL TRASEIRA DIREITA, PORTA TRASEIRA DIREITA E PARA-LAMA DIANTEIRO DIREITA.
