LAUDO DE PERÍCIA CAUTELAR

I/M.BENZ C200 AMG LINE/I/M.BENZ C200 AMG LINE
2025/ 2025 - BRANCA - GASOLINA/ELETRICO

APROVADO

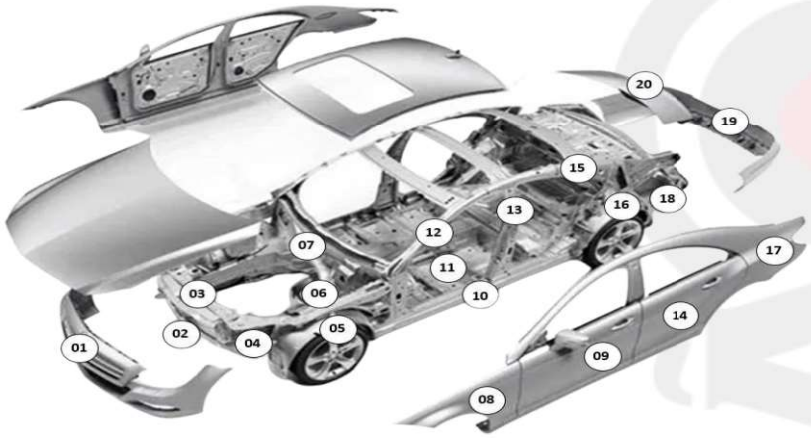
1 - Envolvente/para choque dianteiro	Original
2 - Alma para choque diant/painel front infe/crashbox	Original
3 - Painel frontal superior	Original
4 - longarina dianteira inferior/superior esquerda	Original
5 - Caixa de roda dianteira esquerda	Original
6 - Torre do amortecedor dianteiro esquerdo	Original
7 - Painel corta fogo	Original
8 - Para lama/folha lateral dianteira esquerda	Original
9 - Porta dianteira esquerda	Original
10 - Caixa de ar/soleira esquerda	Original
11 - Assoalho do habitáculo lado esquerdo	Original
12 - Coluna dianteira esquerda	Original
13 - Coluna média/central esquerda	Original
14 - Porta traseira esquerda	Original
15 - Coluna traseira esquerda	Original
16 - Caixa de roda traseira esquerda	Original
17 - Folha lateral traseira esquerda	Original
18 - Longarina traseira esquerda	Original
19 - Envolvente/para choque traseiro	Original
20 - Capô/tampa do porta malas/caçamba/painel traseiro	Original

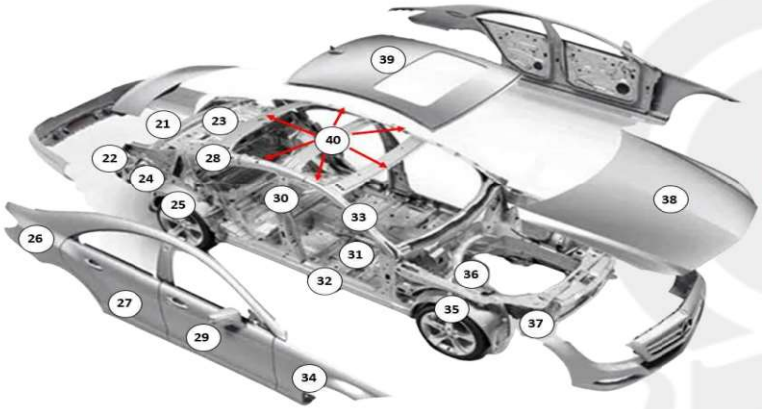
21 - Painel traseiro	Original
22 - Alma do para choque traseiro	Original
23 - Assoalho do porta malas/caçamba	Original
24 - Longarina traseira direita	Original
25 - Caixa de roda traseira direita	Original
26 - Folha lateral traseira direita	Original
27 - Porta traseira direita	Original
28 - Coluna traseira direita	Original
29 - Porta dianteira direita	Original
30 - Coluna média/central direita	Original
31 - Assoalho do habitáculo lado direito	Original
32 - Caixa de ar/soleira direita	Original
33 - Coluna dianteira direita	Original
34 - Para lama/folha lateral dianteira direita	Original
35 - Caixa de roda dianteira direita	Original
36 - Torre do amortecedor dianteiro direito	Original
37 - longarina dianteira inferior/superior direita	Original
38 - Capô/tampa do compartimento do motor	Original
39 - Folha do teto/painel traseiro	Original
40 - Estrutura do teto	Original
