3ª VISÃO
Perícias e Vistorias Automotivas

LAUDO DE PERÍCIA CAUTELAR

I/LR/I/LR DISCOVERY TD6 HSE 7
2019/ 2020 - BRANCA - DIESEL

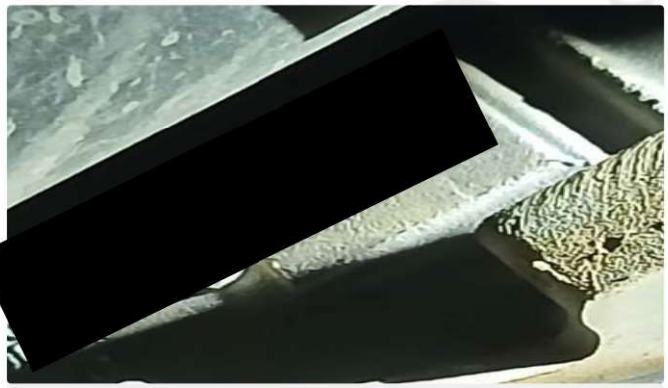
Gravação do Câmbio

018 - Gravação identificadora sem vestígios aparentes de adulteração.

074 - Não registrada nos bancos de dados dos órgãos competentes / BIN
