VISTORIA CAUTELAR

Super Visão
Vistorias Automotivas

MARCA:	AUDI
MODELO:	Q3 SPB 2.0 TFSI
COR:	CINZA
ANO FABRICAÇÃO:	2022
ANO MODELO:	2023
PLACA:	[redacted]
RENAVAM:	
KM:	55782
COMBUSTÍVEL:	GASOLINA

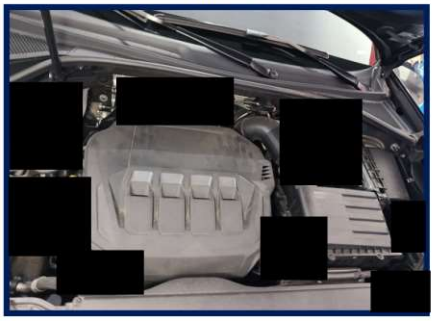
Motor

DENTRO DOS PADRÕES HABITUAIS DO FABRICANTE
É A MESMA QUE CONSTA NA BIN OU CRLV

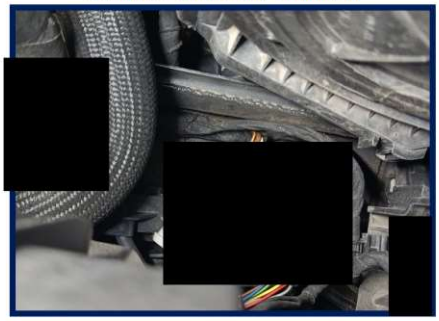
Torre amort diant/direita

LONGARINA DIANTEI. ESQ. :	SEM AVARIAS APARENTES
LONGARINA DIANTEI. DIR :	SEM AVARIAS APARENTES
TORRE DO AMORTECEDOR DIANTEI. ESQ. :	SEM AVARIAS APARENTES
TORRE DO AMORTECEDOR DIANTEI. DIR. :	SEM AVARIAS APARENTES
PAINEL CORTA FOGO . :	SEM AVARIAS APARENTES
PAINEL DIANT. INF./SUP. OU ALMA DO PARACHOQUE:	SEM AVARIAS APARENTES
CRASHBOX (PARAFUSADO) . :	SEM AVARIAS APARENTES
CRASHBOX/QUADRO DO RADIADOR (SOLDADO) . :	SEM AVARIAS APARENTES
PARALAMA INT. DIANTEI. DIR. :	SEM AVARIAS APARENTES
PARALAMA INT. DIANTEI. ESQ. :	SEM AVARIAS APARENTES
