SUPER OLHO
VISTORIAS AUTOMOTIVAS
Profissionalismo Credibilidade

APROVADO
VISTORIA CAUTELAR

PLACA:	[redacted]
ANO FAB./MODELO:	2021/2021
Nº DO CHASSI NA BIN:	[redacted]
Nº DO CHASSI NO CRLV:	
Nº DO CHASSI NO VEÍC:	
Nº DO CÂMBIO NA BIN:	
Nº DO CÂMBIO NO VEÍC:	
CIDADE:	RIBEIRAO PIRES
COR:	BRANCA
MODELO/VERSÃO:	I/BMW X3 XDRIVE30E
Nº DO MOTOR NA BIN:	[redacted]
Nº DO MOTOR NO CRLV:	
Nº DO MOTOR NO VEÍC:	
KM:	63988
COMBUSTÍVEL:	GASOLINA/ELETRICO

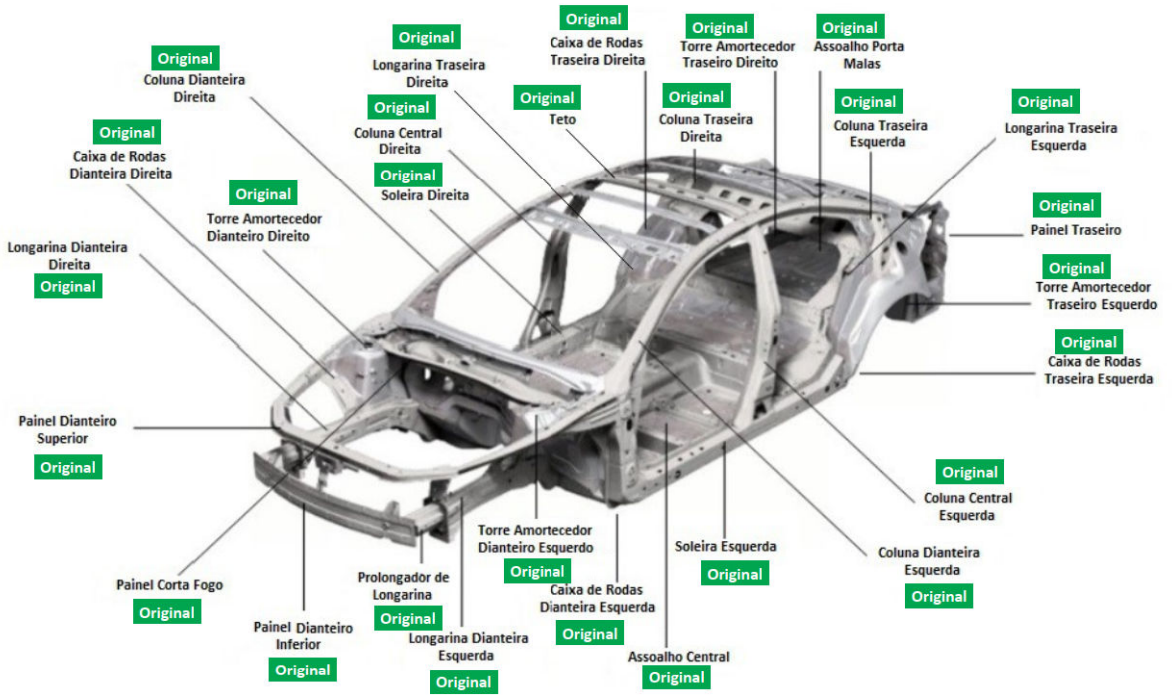
ORIGINALIDADE ESTRUTURAL

01-Não possui vestígio aparente de avaria, corte e/ou reparo significativo nas partes estruturais da carroçaria (OK)
