APROVADO
VISTORIA CAUTELAR

PLACA:	[redacted]
ANO FAB./MODELO:	2019/2020
Nº DO CHASSI NA BIN:	[redacted]
Nº DO CHASSI NO CRLV:	
Nº DO CHASSI NO VEÍC:	
Nº DO CÂMBIO NA BIN:	
Nº DO CÂMBIO NO VEÍC:	
CIDADE:	SAO PAULO
COR:	PRETA
MODELO/VERSÃO:	VW/T CROSS HL TSI AE
Nº DO MOTOR NA BIN:	[redacted]
Nº DO MOTOR NO CRLV:	
Nº DO MOTOR NO VEÍC:	
KM:	69983
COMBUSTÍVEL:	ALCOOL/GASOLINA

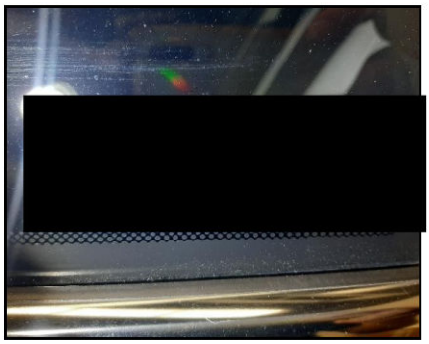
GRAVAÇÃO DOS VIDROS

6-CONDIÇÃO DA GRAVAÇÃO DO CHASSI NOS VIDROS / VIN:
VIDRO DIANTEIRO (PÁRA-BRISA):
04-Vidro não original

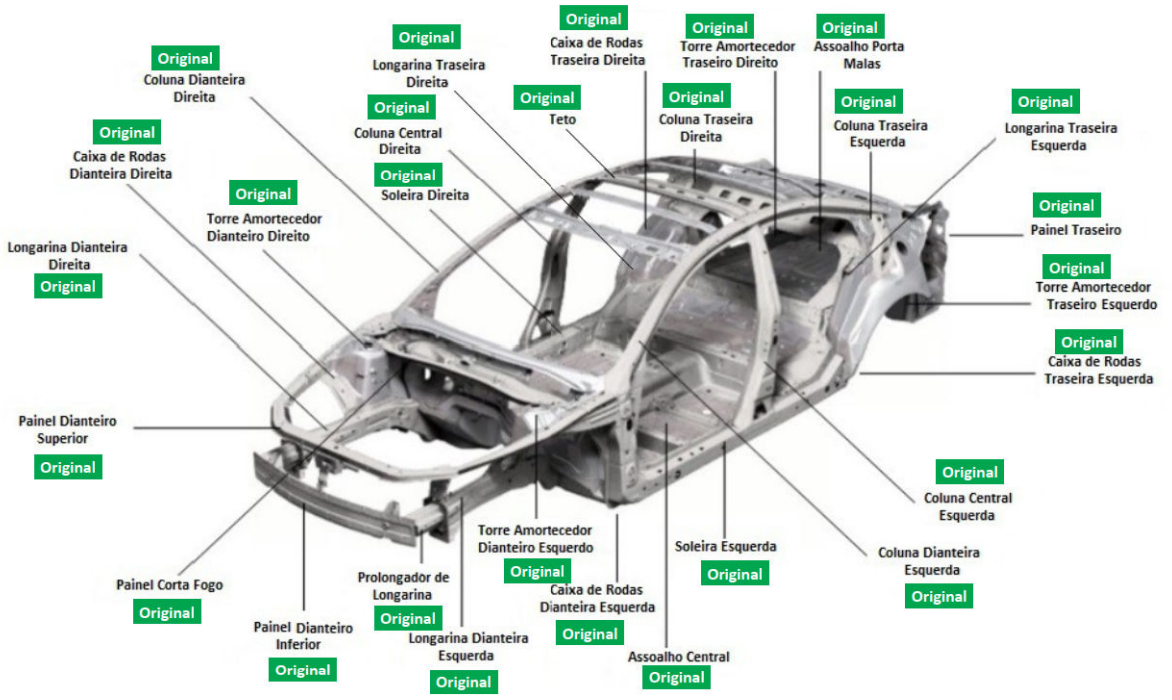
ORIGINALIDADE ESTRUTURAL

8-CONDIÇÃO DA ESTRUTURA DA CARROÇARIA:
01-Não possui vestígio aparente de avaria, corte e/ou reparo significativo nas partes estruturais da carroçaria (OK)
