3ª VISÃO
Perícias e Vistorias Automotivas

[redacted] LAUDO DE VISTORIA CAUTELAR

Marca, Modelo e Ano fabricação/Modelo
I/CADILLAC ESCALADE SPRT
2025/ 2025 - PRETA - GASOLINA

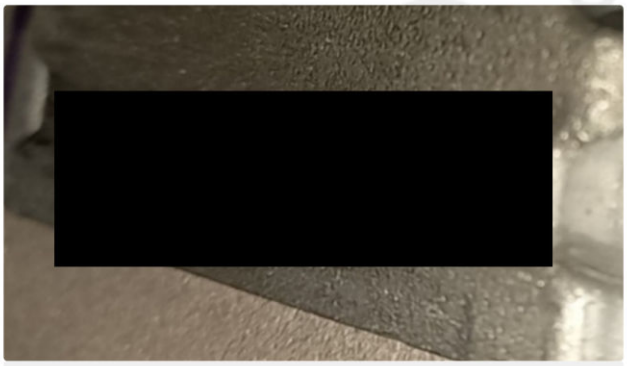
Gravação do Chassi

018 - Gravação identificadora sem vestígios aparentes de adulteração.
