VISTORIA CAUTELAR

Super Visão
Vistorias Automotivas

MARCA:	LAND ROVER
MODELO:	DISC SPT TD4 SE
COR:	CINZA
ANO FABRICAÇÃO:	2017
ANO MODELO:	2017
PLACA:	[redacted]
RENAVAM:	
KM:	64286
COMBUSTÍVEL:	DIESEL

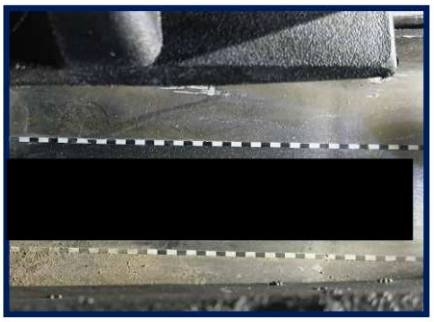
Chassi

NUMERAÇÃO IDENTIFICADORA :	DENTRO DOS PADRÕES HABITUAIS DO FABRICANTE
CHAPA SUPORTE :	REGIÃO ÍNTEGRA
