AUTOVISTORIA

Relatório de vistoria veicular

Renavam[redacted]
Marca/Modelo:FORD/FIESTA
Cor:CINZA
Ano Fabricação:2012
Ano Modelo:2013
Combustível:ALCOOL/GASOLINA
Renava[redacted]
Cidade:SAO PAULO
UF:SP
KM:171331

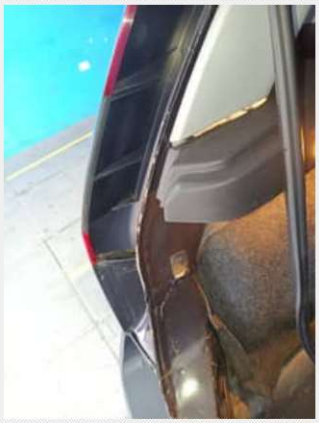
Longarina traseira direita

Condição:O Veículo Examinado Apresenta Avaria e/ou Reparo na Região Traseira da Carroçaria. Ponta de longarina traseira direita possui leve amassado . Pontos de ferrugem na caixa de estepe .
