LAUDO CAUTELAR

Laudo [redacted]
Data: 03/08/2026

Marca:	I	**Modelo:**	VOLVO XC40 T5H INSCRIP
Ano Fab. / Modelo:	2021 / 2022	**Cor:**	PRETA
Placa:	[redacted]	**Município:**	HORTOLANDIA-SP
Combustível:	GASOLINA/ELETRICO	**KM:**	73.863

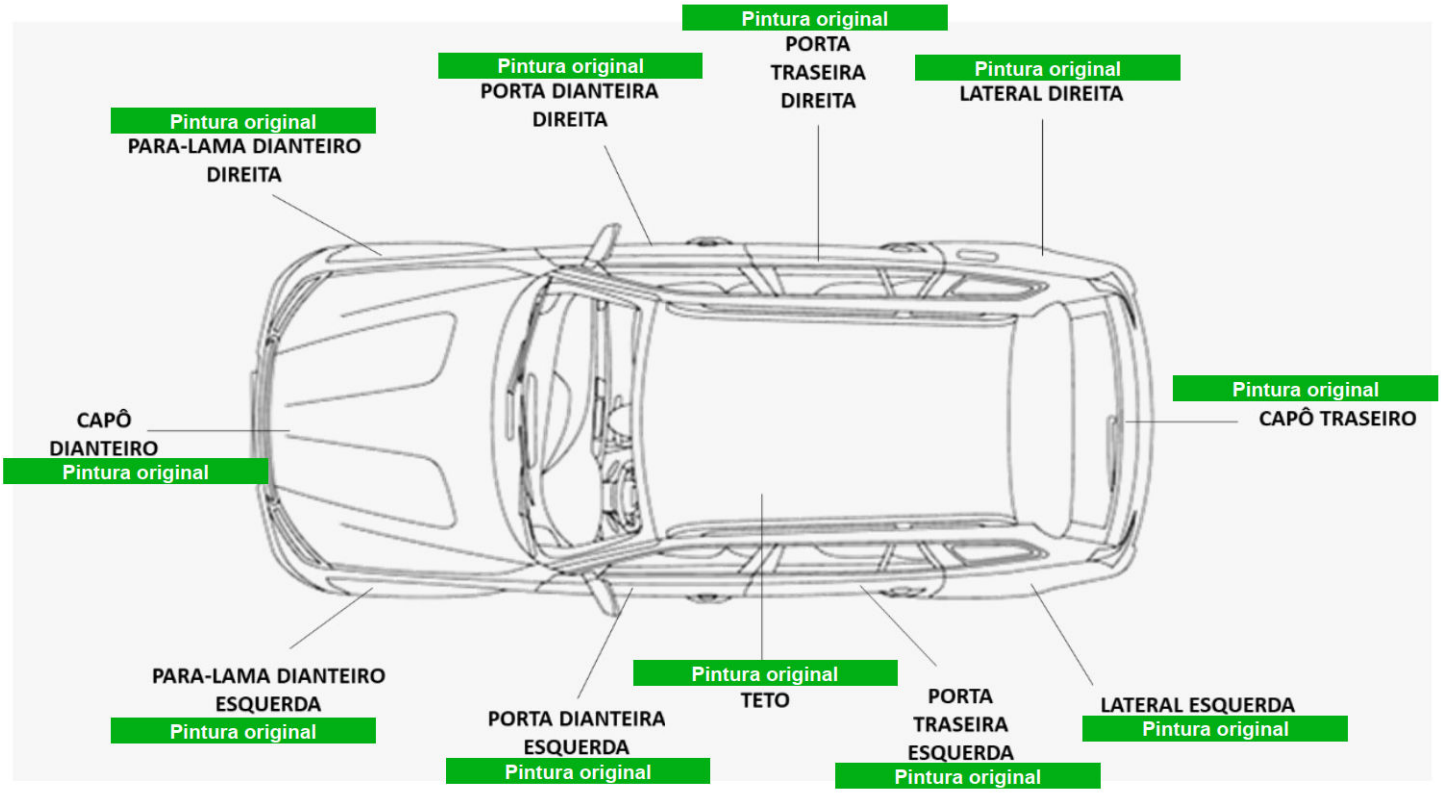
Análise de pintura

*Análise de pintura realizada por aparelho com certificado de calibração. Aparelho este que utiliza o princípio de indução eletromagnética para fornecer leituras confiáveis da espessura, e a unidade de medida o mícron.

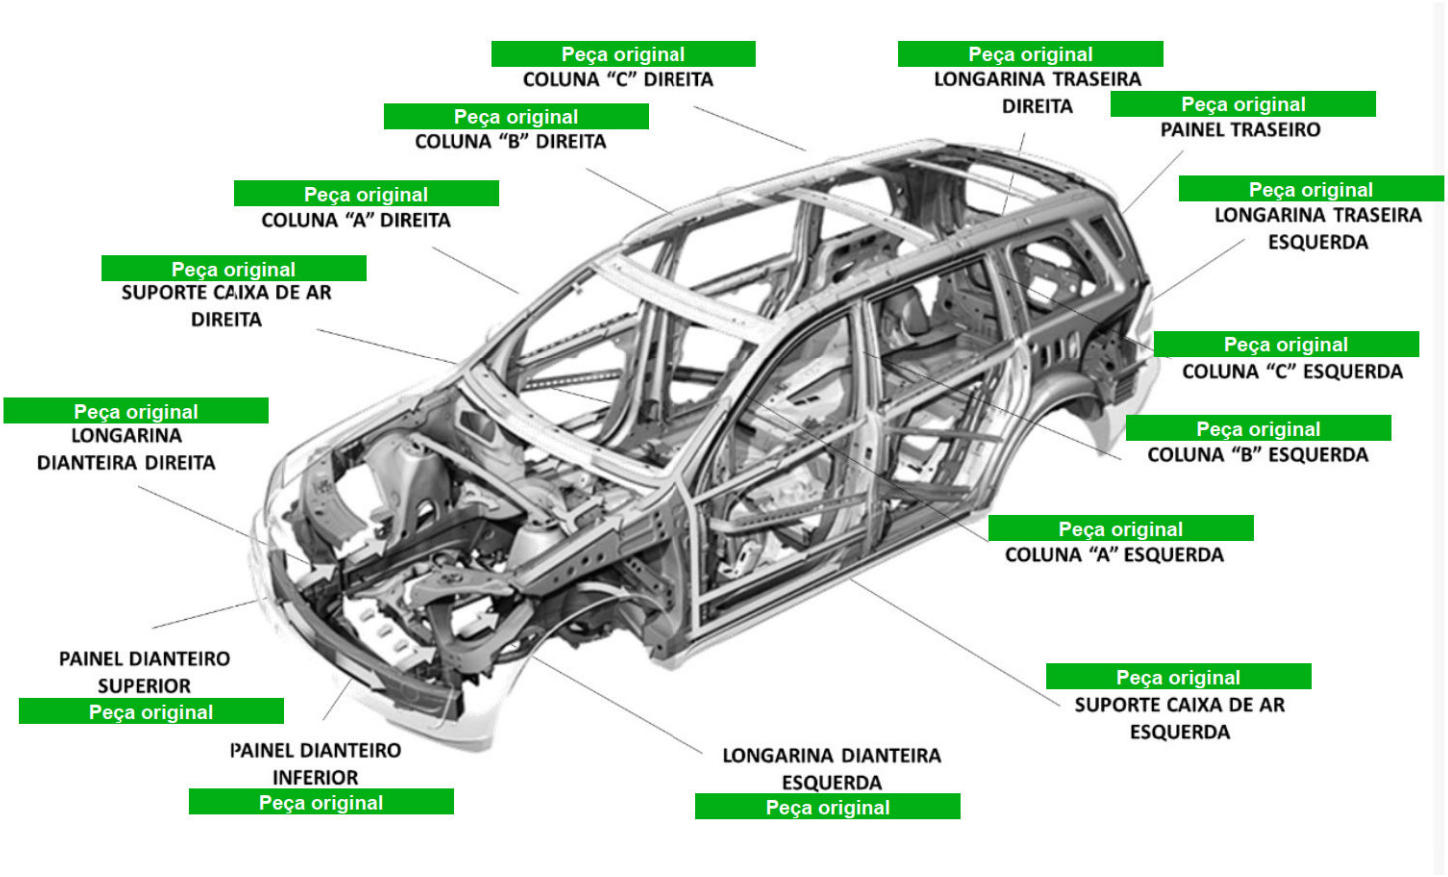
Análise estrutural

801 - NÃO APRESENTA CORTE/REPARAÇÃO SIGNIFICATIVA NA ESTRUTURA
