LAUDO CAUTELAR

Laudo [redacted]
Data: 04/11/2026

Marca:	I	**Modelo:**	FORD F150 PLATINUM
Ano Fab. / Modelo:	2023 / 2023	**Cor:**	PRETA
Placa:	[redacted]	**Município:**	INDAIATUBA-SP
Combustível:	GASOLINA	**KM:**	67.549

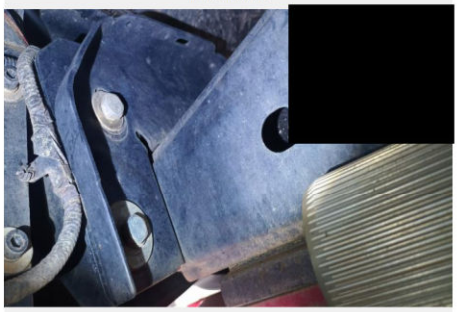
2 - CONDIÇÃO DA NUMERAÇÃO DO MOTOR
- ✓ 200 - DENTRO DOS PADRÕES DO FABRICANTE
- ✓ 201 - COINCIDE COM A QUE CONSTA NA BIN

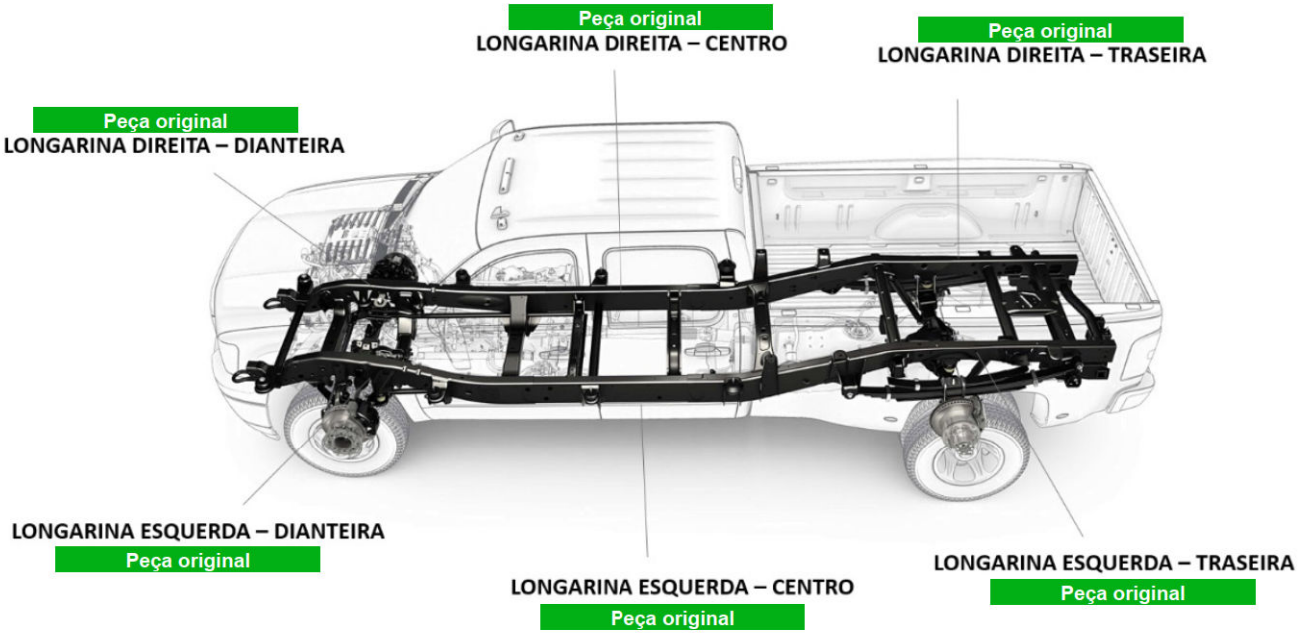
ESTRUTURAL - LONGARINAS

801 - NÃO APRESENTA CORTE/REPARAÇÃO SIGNIFICATIVA NA ESTRUTURA
